POST-CONFLICT DOCUMENTATION OF A HISTORIC NEIGHBORHOOD (SUWAYQAT ALI AREA – OLD CITY OF ALEPPO)

Dima Dayoub

Ruba Kasmó

Anne Mollenhauer

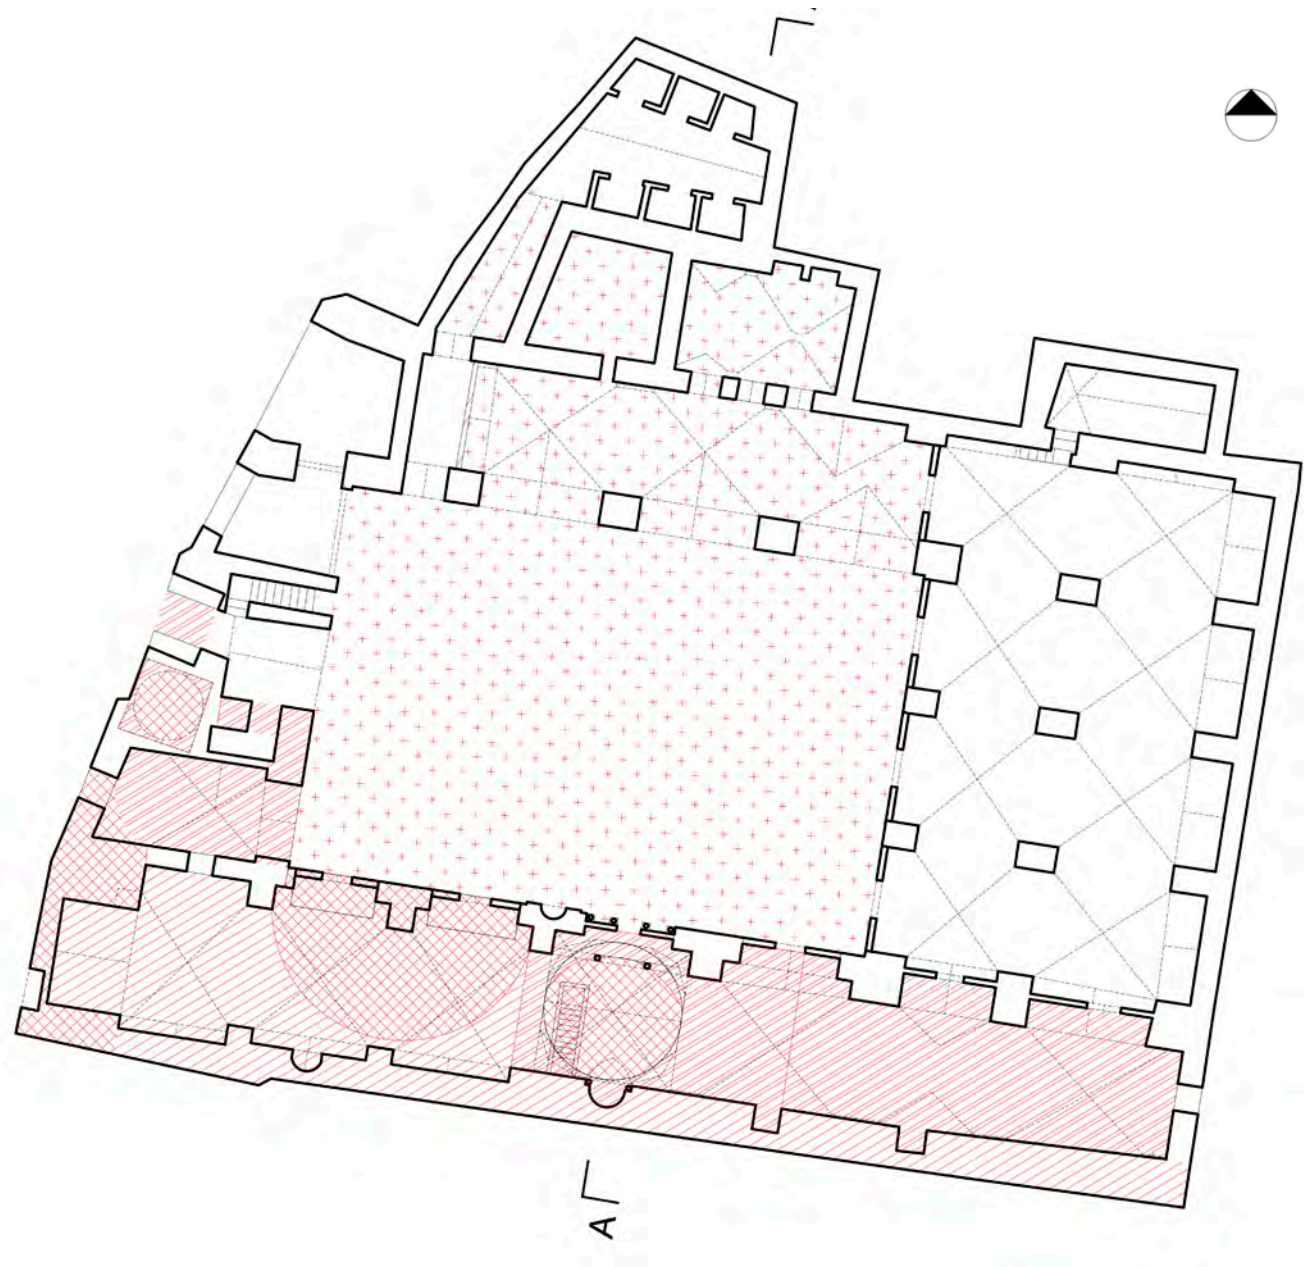
Ground Floor Plan
(Damage Assessment)

يظهر تقرير الأضرار وصور الموقع الأخيرة تركيز الأضرار في القسم الجنوبي الغربي من الجامع المطل على شارع السجن ومدخل سوق الخابية. انهارت المئذنة، وهي أكثر العناصر المعمارية قيمة، بشكل كامل ولم يتبق إلا أجزاء من قاعدتها المربعة. كما انهار القسم الغربي من القبلة بشكل جزئي يشمل الجدران والأقبية المتقاطعة والقبة المركزية. وقد أدى هذا التهدم إلى تدمير جزئي للمنبر والسدة.

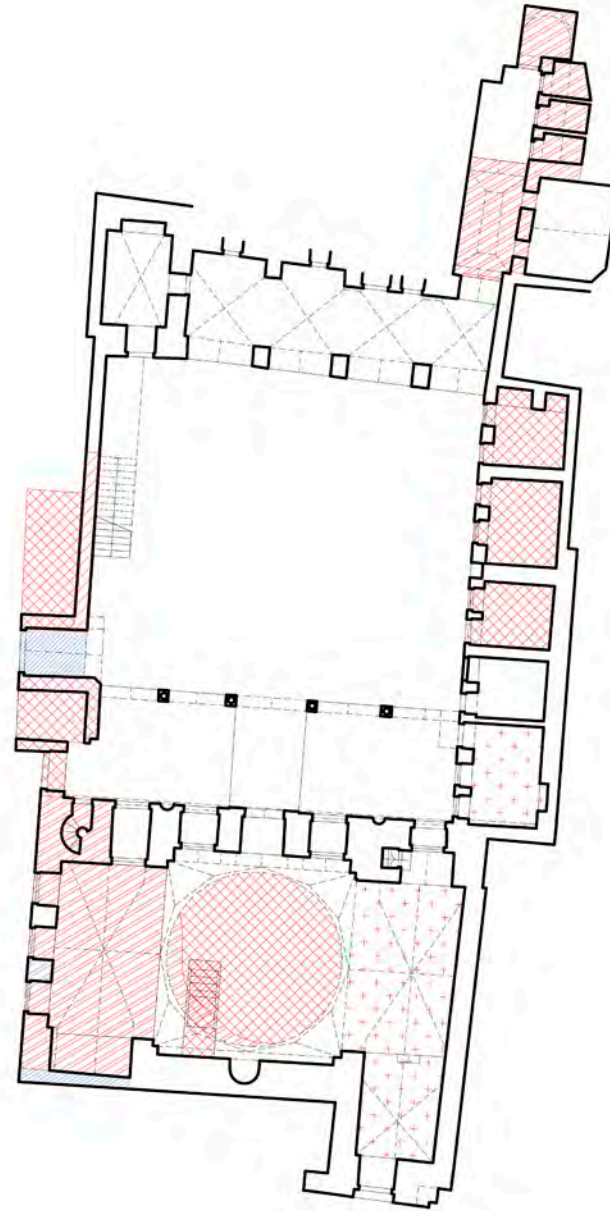
Ground Floor Plan
(Damage Assessment)

The damage report and the recent site photos show that the mosque has been severely damaged. The dome of the prayer hall has collapsed, destroying the wooden minbar. The southwestern and western walls of the hall are partially destroyed and the minaret has serious damage and cracks. The western side of the courtyard has partially collapsed as well, including the wall of the southern portico, the mosque's entrance, the shops along the western façade, and the elevated maktab. Some restorations have been conducted in these sections and evaluated to be of poor quality. The rooms along the courtyard's eastern side have been equally damaged. The roofs and the upper sections of the walls were destroyed.

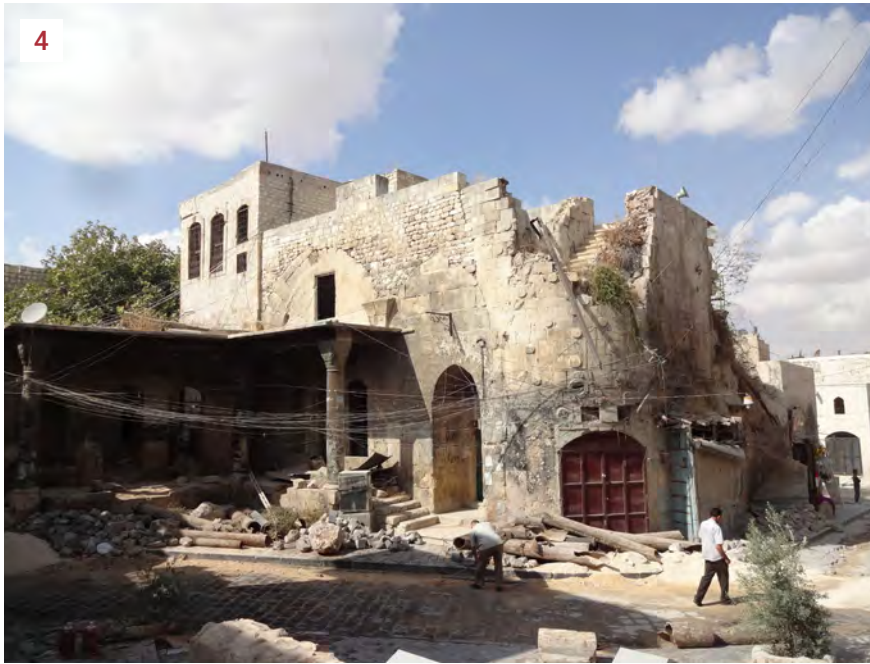
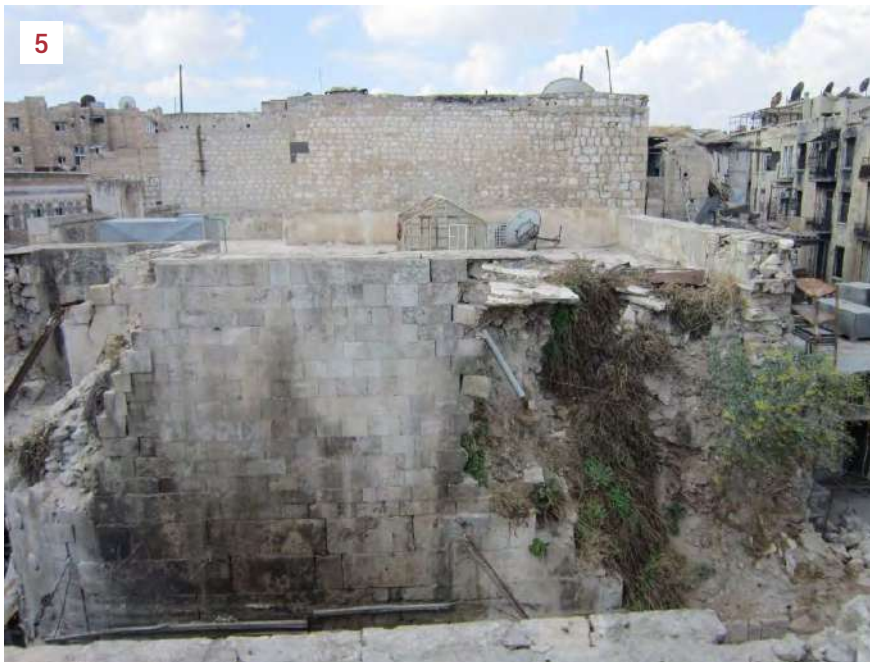
4. A general view of western tower of Bab Al Nasr showing the damages (October, 2019)

The eastern side of the tower is most damaged. The northeastern and southeastern corners have been partly destroyed and are under a serious risk of collapse. The ashlar have been badly marred by bullet holes and shrapnel damage.

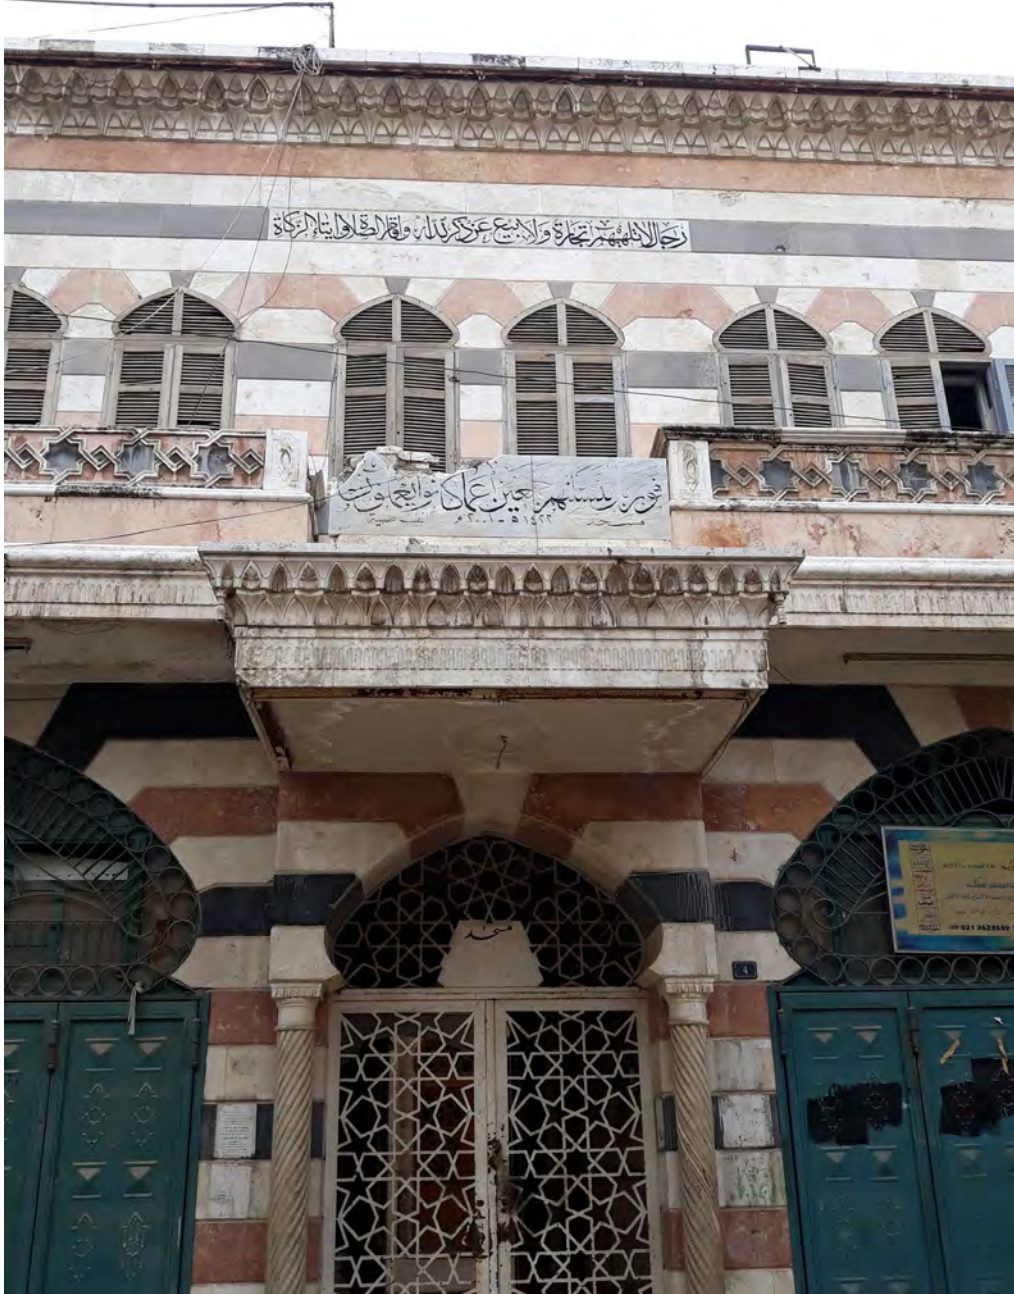
5. the slight damages in the northern facade (November, 2019)
4. الأضرار الطفيفة في الواجهة الشمالية (تشرين الثاني, 2019)

The recent site photos show some slight damage to the northern external façade.

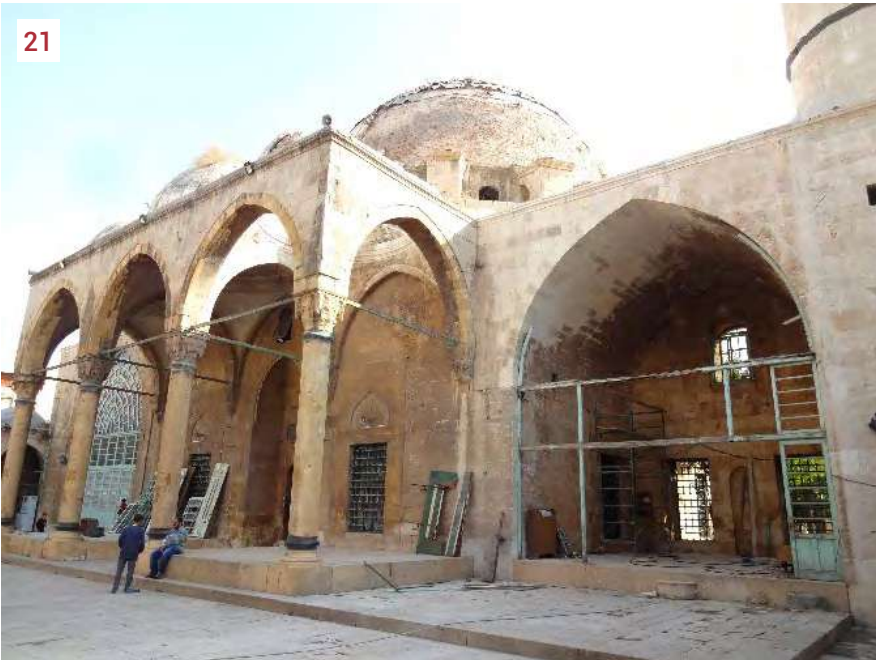
20. The damages in the preceding portico and the western iwan (January, 2018)
20. الأضرار في الرواق امام القبيلة والايوان الغربي (كانون الثاني, 2018)

The damage report and site photos show that the complex has sustained serious damage in the recent conflict. Some domes, like that of the classroom and one of the domes covering the portico, have collapsed. Some other domes had holes or were partially destroyed. The lead sheets covering the brick domes were looted, leaving them structurally vulnerable. The iwan to the west of the prayer hall, the minaret, the classroom, and the complex's northern entrance, among other locations, were partially destroyed. Recent restoration works were conducted in the worse-damaged areas and have been deemed to be of acceptable quality.

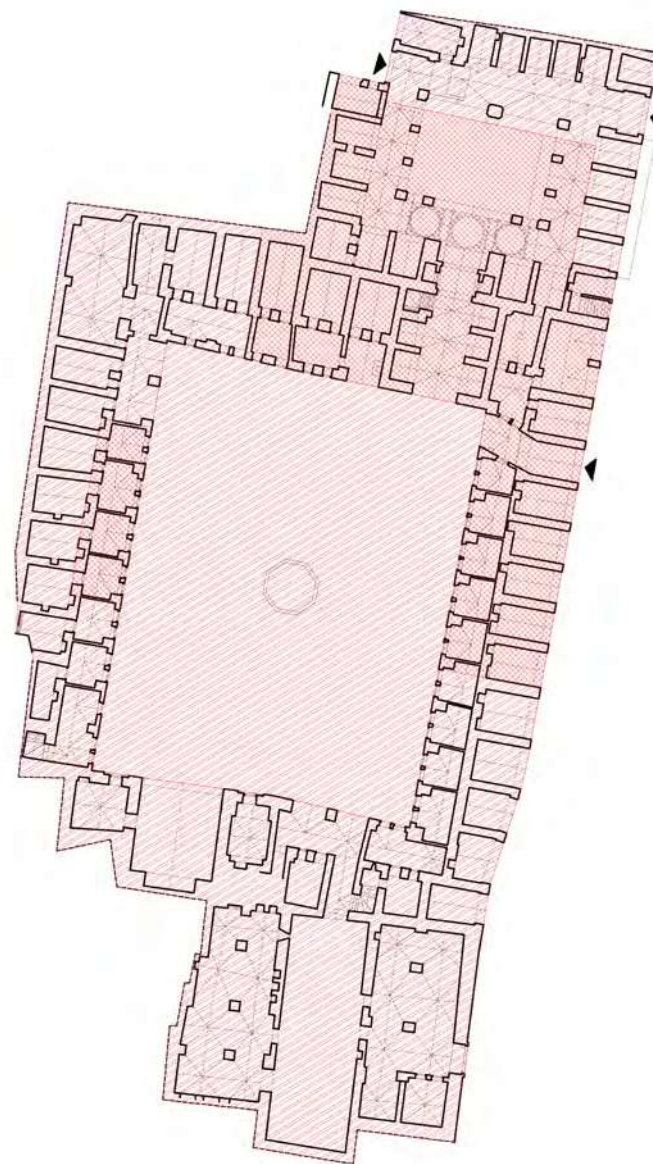
Ground Floor Plan
(Damage Assessment)

القسم الأكثر تضررا هو القسم الشمالي الشرقي الذي تهدم بشكل كامل. تشمل الأقسام المتهدمة معظم الفناء الأمامي، مدخل الخان الرئيسي والقاعة التي تعلوه، أجزاء كبيرة من قهوة البرتقال وأخيرا جزء واسعاً من الجانب الشرقي للخان. تعرض الجانب الغربي للفناء الرئيسي لدمار كبير أيضاً حيث انهارت الأجزاء الامامية من المحلات التجارية والرواق الذي يعلوها. تظهر الأقسام المتبقية من الخان دماراً جزئياً وهي في حالة انشائية حرجية حيث يلاحظ تفكك البناء الحجري وشقوق واسعة. إن النوى الداخلية للجدران والأقبية مكشوفة بدون حماية مما يزيد من خطر الانهيار. ما يزال الإيوان الجنوبي الكبير قائماً ولكنه في حالة سيئة. انهارت قباب الغرف المحيطة به جزئياً كما تضررت سطوحه وزخارفه الحجرية المتميزة بدرجة كبيرة.

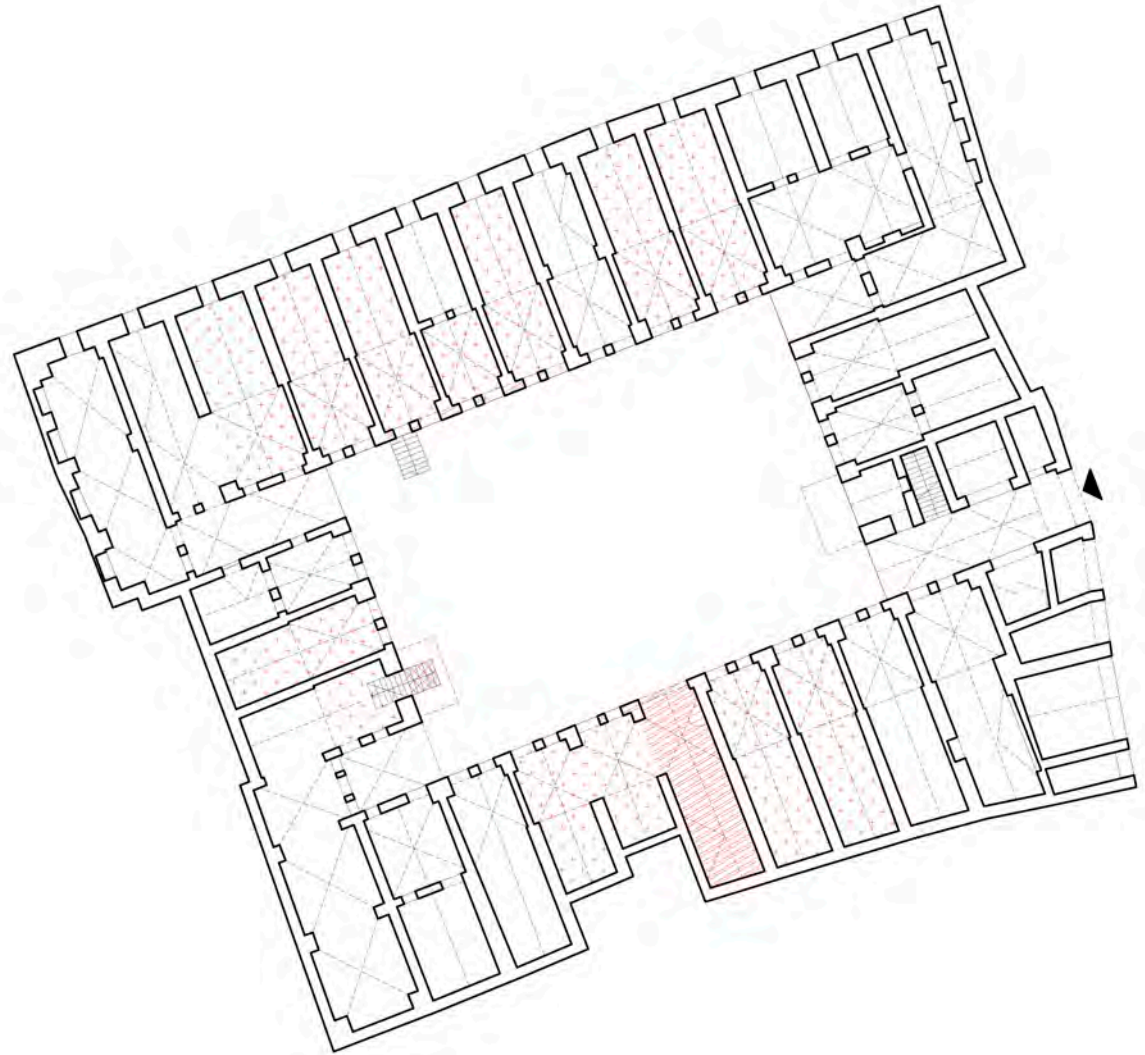
The most damaged part of the khan is in the northeast. Its shops have been completely destroyed, while the sabil, the wall, and the roof of the khan have been partly destroyed. A shell has also partially destroyed the roof in the northwestern corner. The interior of the building is structurally less affected. There are some points of noticeable damage where the stones have fallen. The wooden kiosks and several other architectural elements have been totally destroyed.

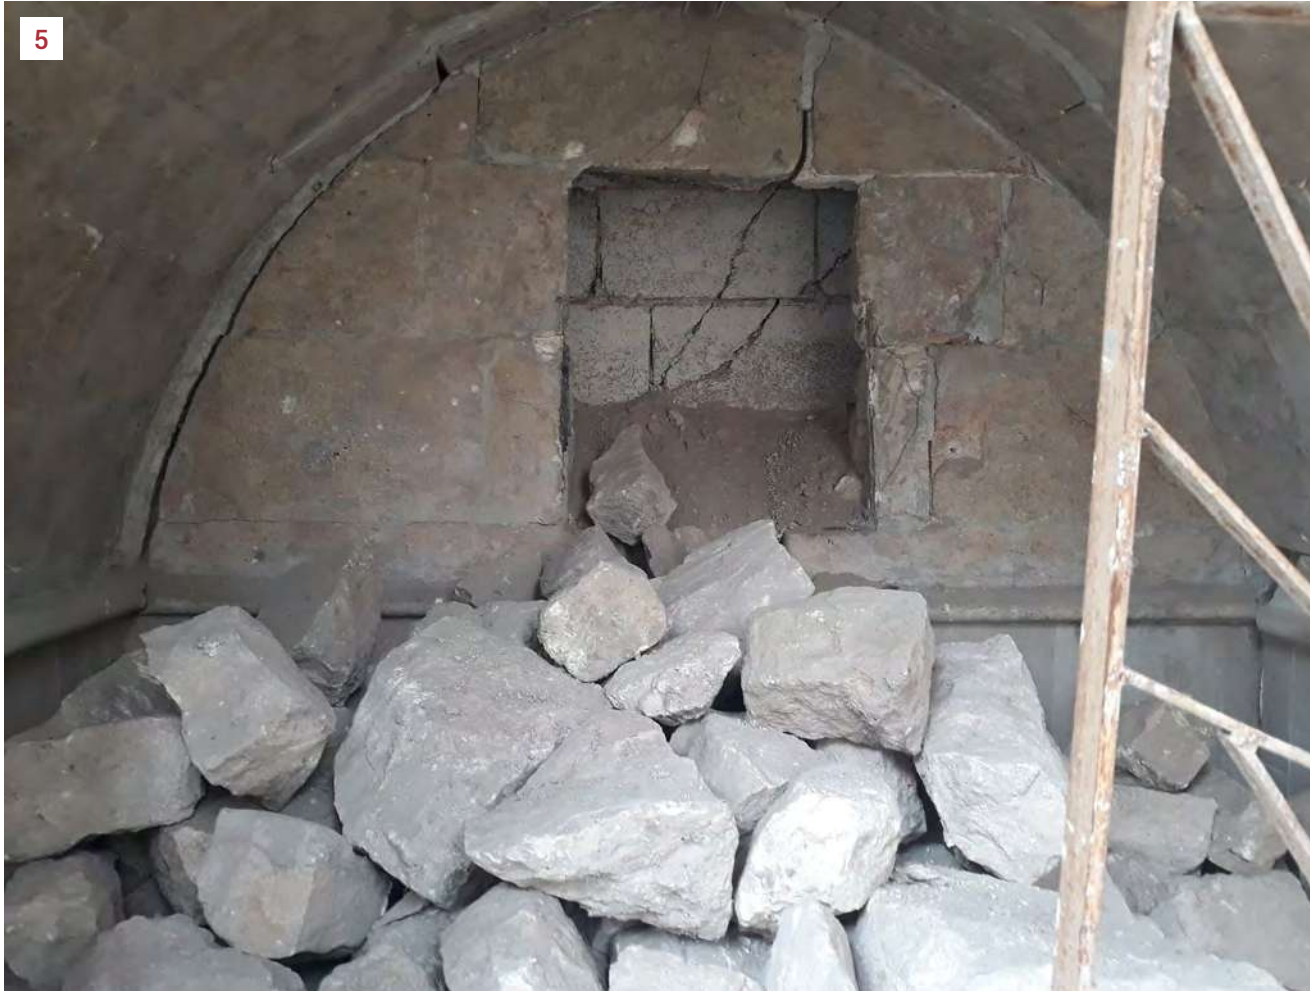
5. The location of the looted inscription (November, 2019)
5. موقع النقش الكتابي المسروق (تشرين الثاني, 2019)

The recent site photos show that the foundation inscription has been looted. The masonry surfaces show moderate damage. The sabil is used to deposit the collected building stones of the collapsed buildings in the area.

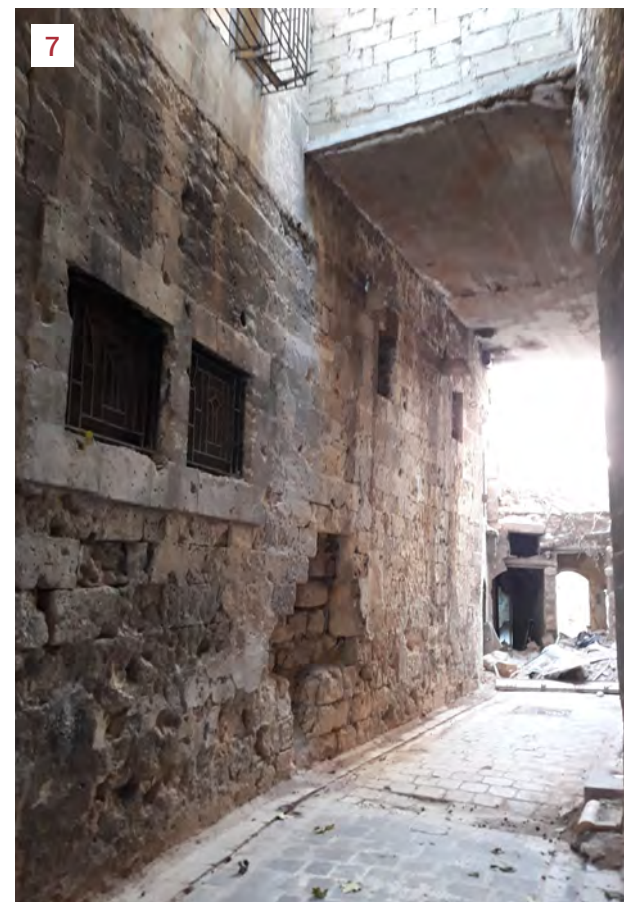
7. The damages in the eastern facade (October, 2019)
7. الأضرار في الواجهة الشرقية (تشرين الأول, 2019)

The site photos show the conflict caused only slight damage to the external façade.
