Catalogue of Damage – Architectural Heritage

Illustrated Glossary of Effects of War
and of Deterioration Phenomena

Version 1, July 2020

Project: Syrian Heritage Archive Project SHAP > Aleppo Built Heritage
Documentation and Assessment BHD

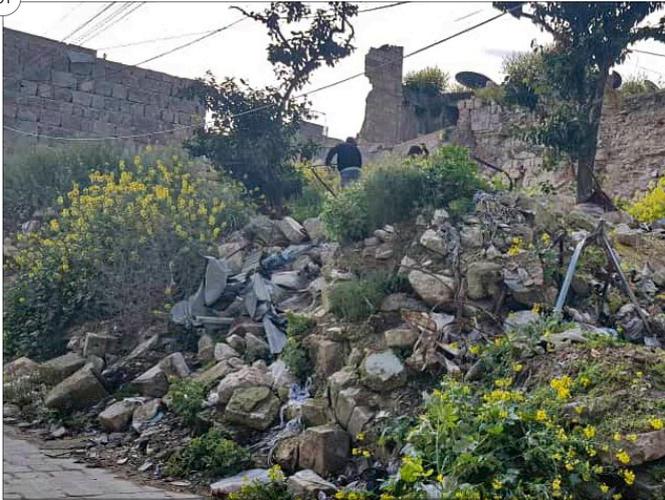
01

Aleppo, al-Jalabi mosque: heap of rubble after destruction.

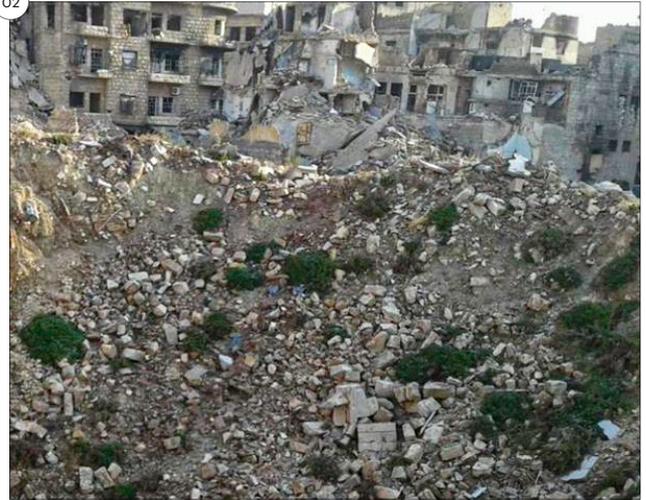
02

Explosion crater of destroyed mosque/madrassa of Khusrawiyya, Aleppo

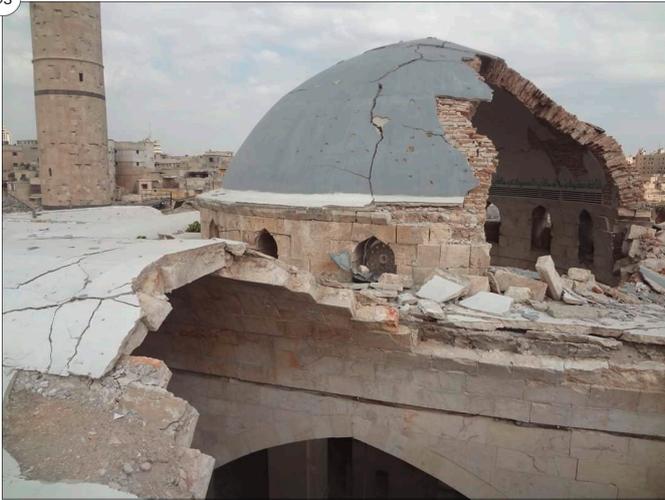
03

Al-Bahramiyya mosque, Aleppo 2019

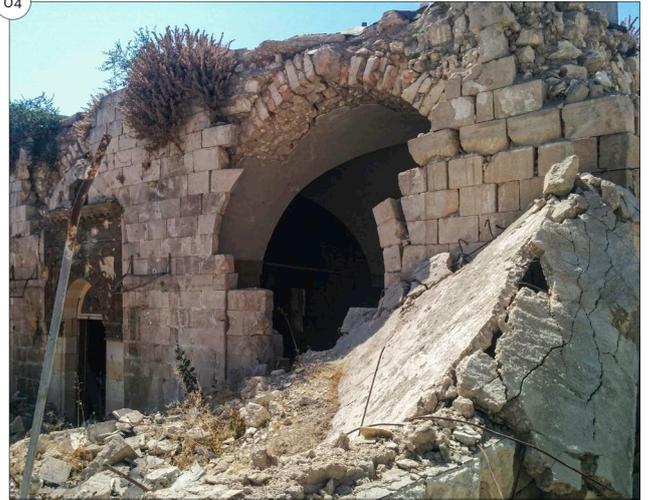
04

Barsin mosque, Aleppo, 2019

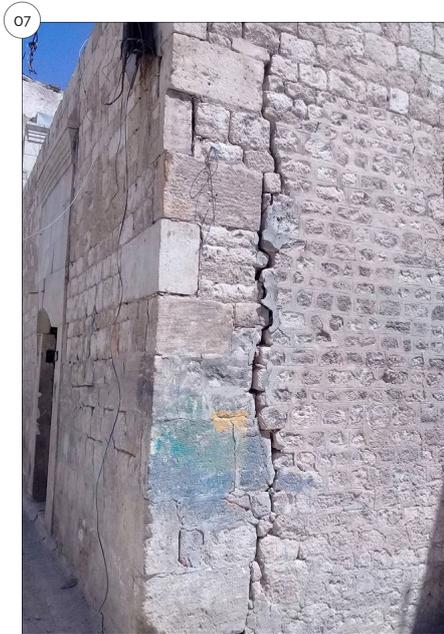
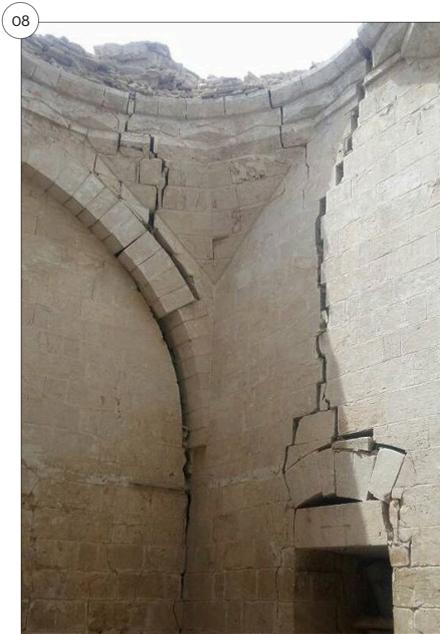
al-Madrasa at-Turuntaiyya Aleppo

شرخ عبر الجدار الحامل؛ جامع ومدرسة الطرنطانية، حلب

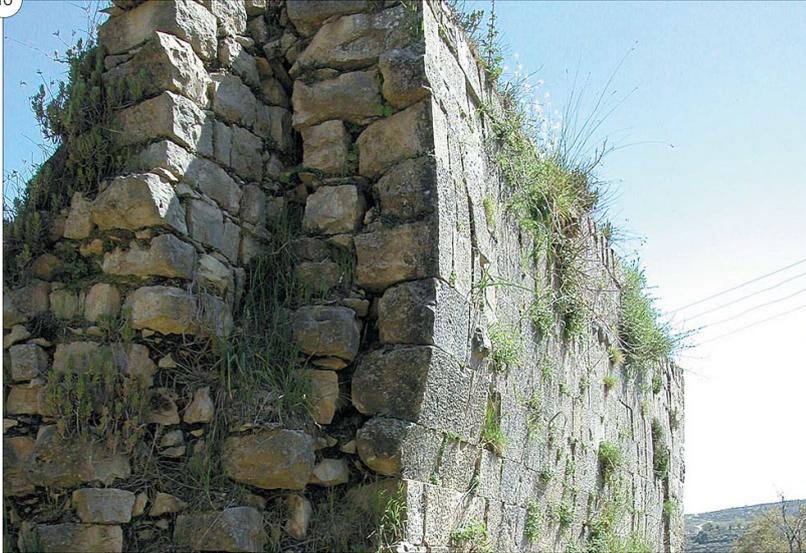
10

Wall bulging

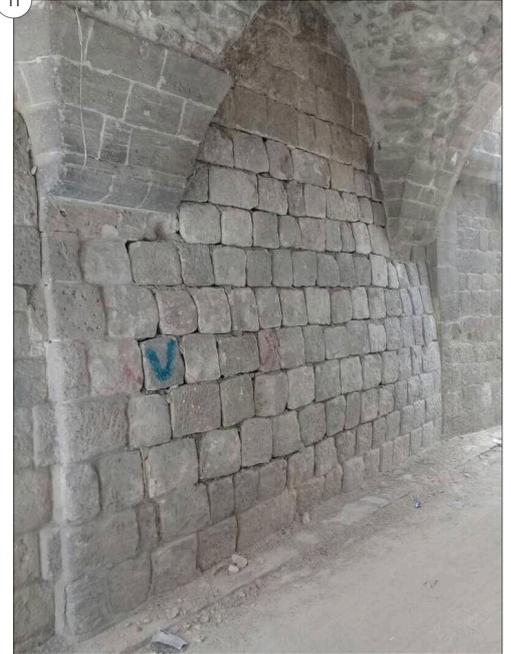
11

Wall bulging, Aleppo

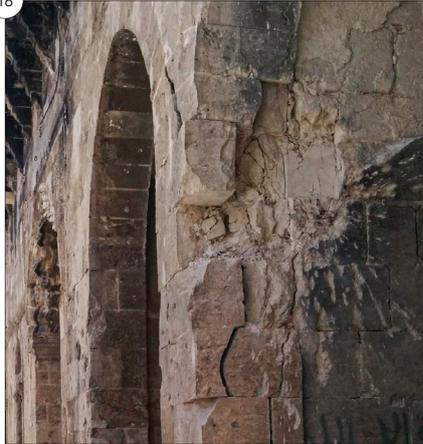
آثار قذائف. الجامع الأموي، حلب

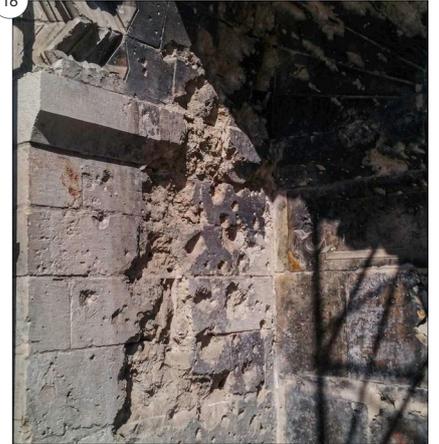
Bullet holes, at-Tawashi mosque, Aleppo

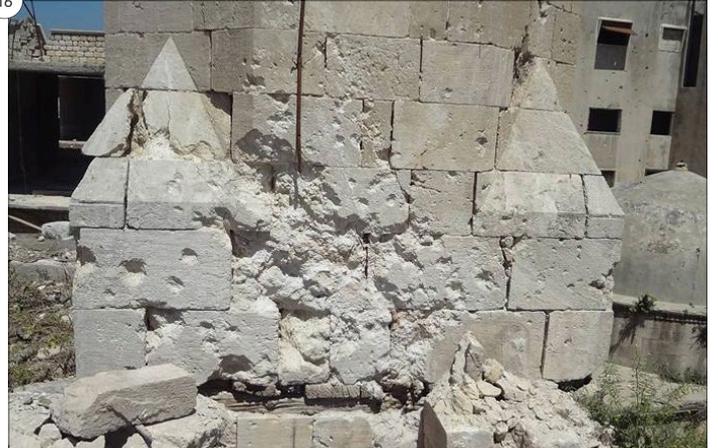
Bullet holes, as-Saffahiyya mosque, Aleppo

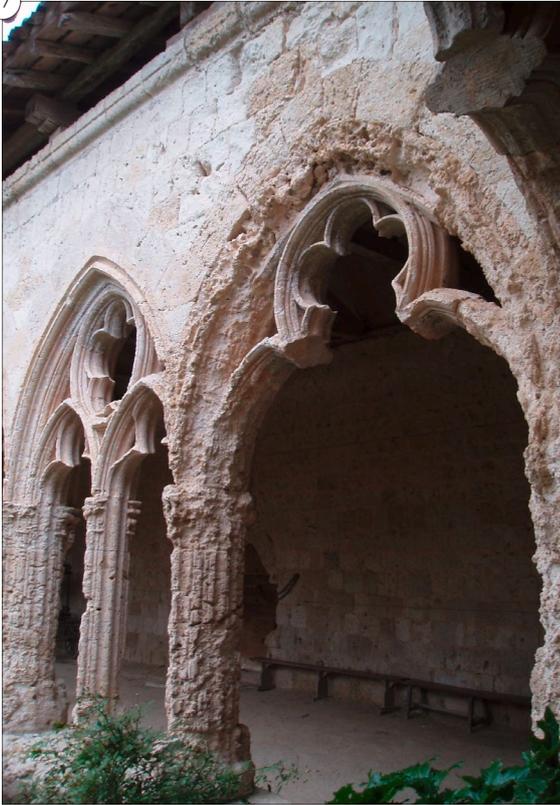
17

Limestone, La Romieu, St. Pierre,
Arcade of the cloister, missing pillar, France

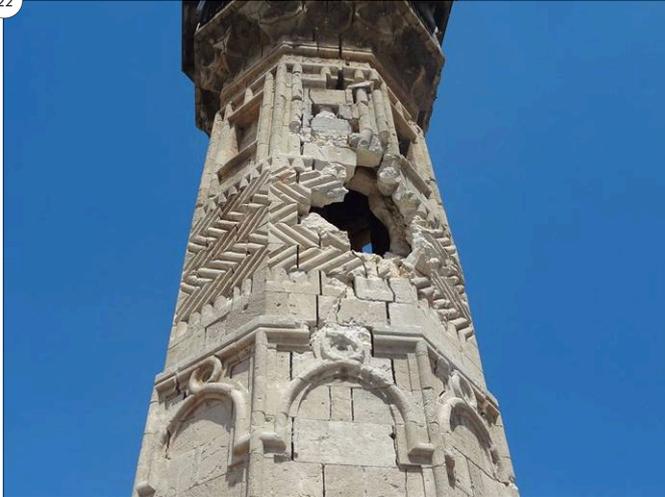
22

Gap in the minaret, as-Saffahiyya mosque, Aleppo,

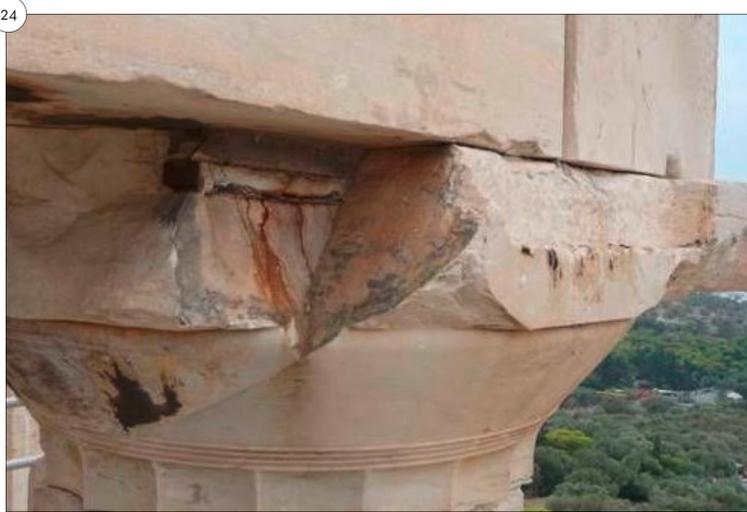
Corrosion of an iron connector led to cracks and outburst, Acropolis, Athens

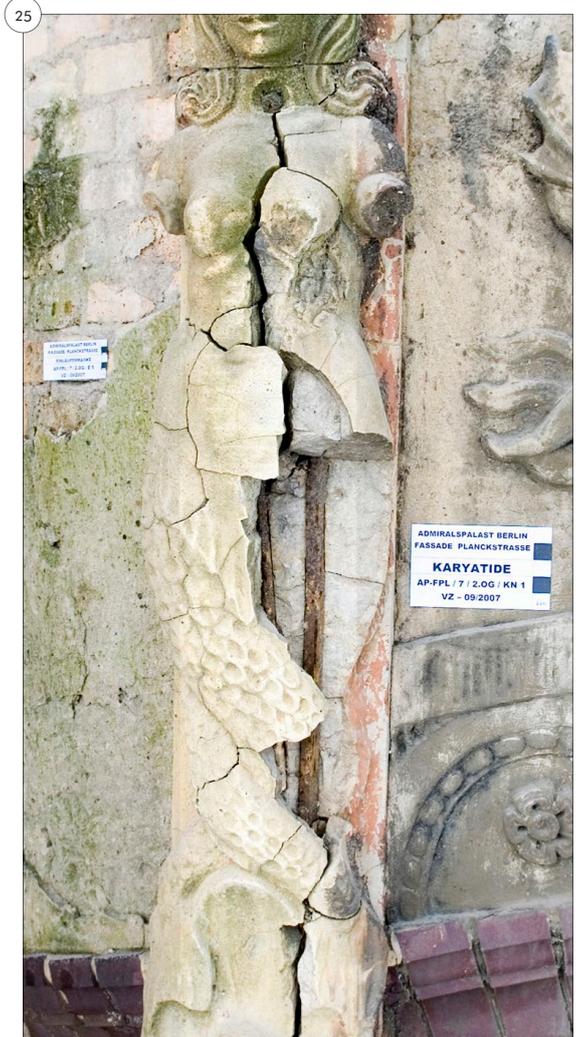
Sculpture, reinforced concrete with iron beams. Admiralspalast, Fassade Planckstraße, Berlin

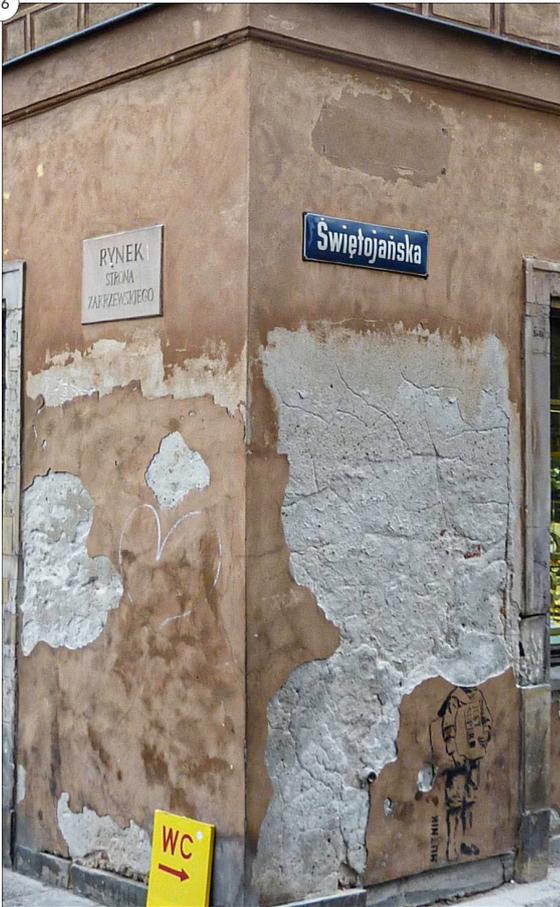
26

Render on brickstone masonry, Old city center, Warsaw, Poland

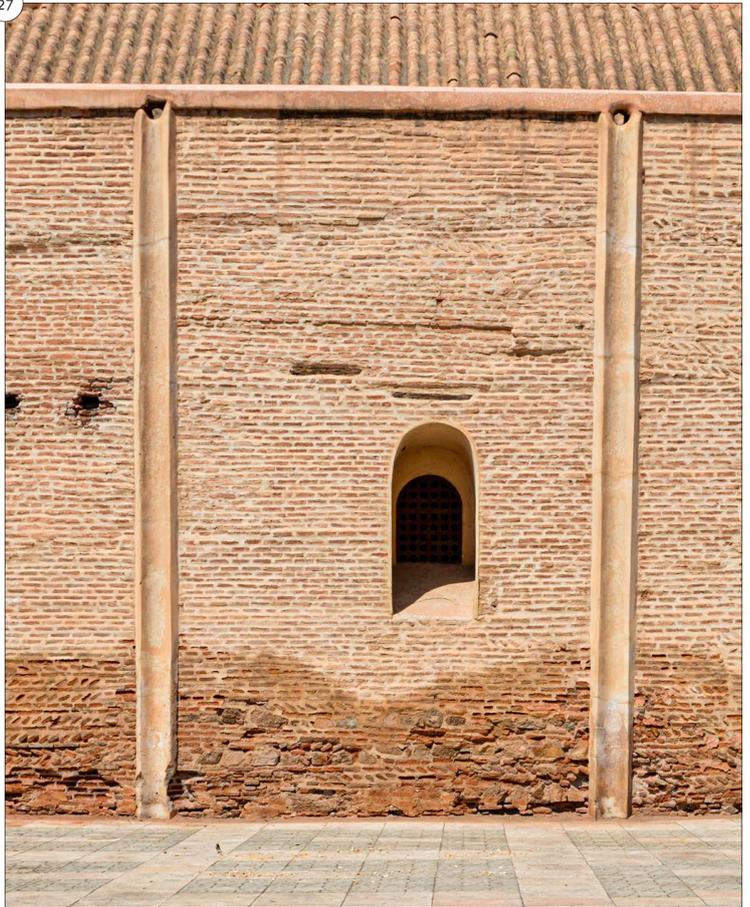
27

Brickstone masonry, sealing of the square by pavement, Marrakech, Maroc

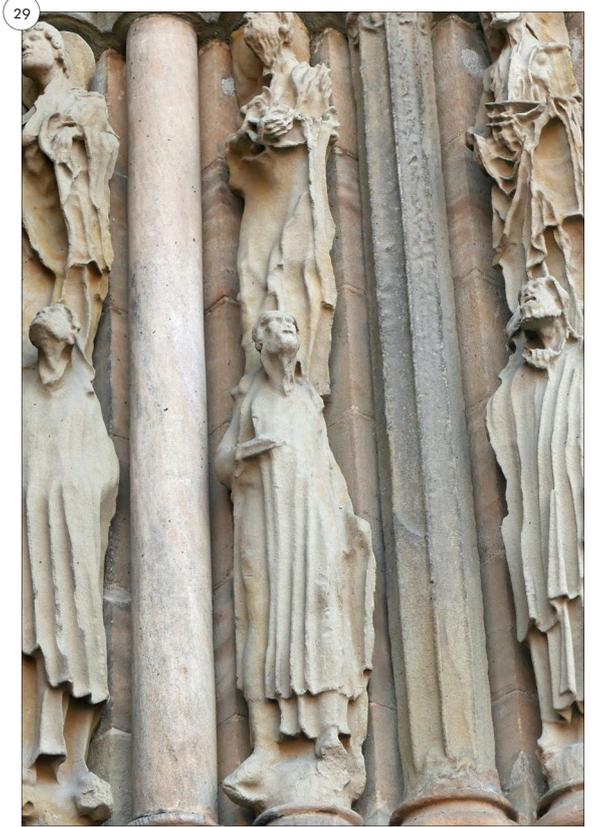
Sandstone, impact of acid rain leads to (superficial) back weathering, Cathedral of Bamberg, Germany,

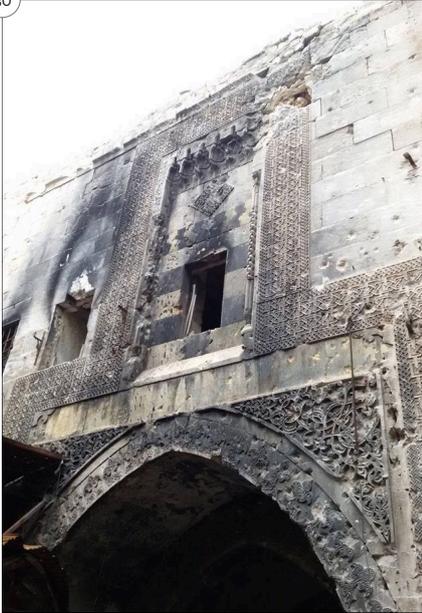
30

Superficial fire damage on Facade of limestone; Khan as-Sabun, Aleppo

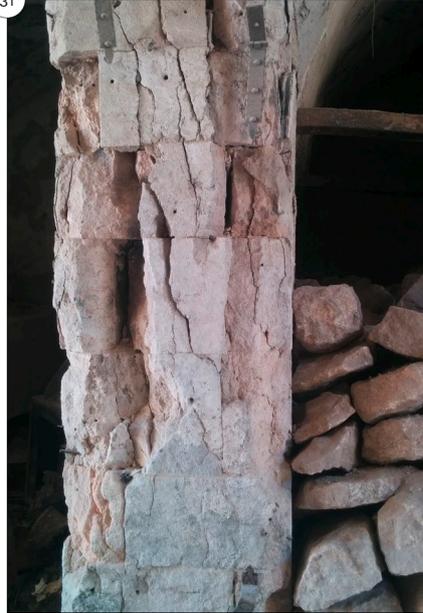
31

Excessive heat can seriously damage the stone structure, causing cracks, chipping or outburst Suq as-Sabun, Aleppo

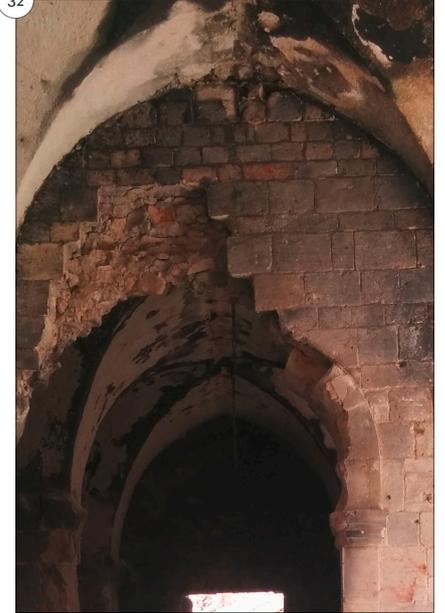
32

Excessive heat can seriously damage the stone structure, causing cracks, chipping or outburst Umayyad mosque, Aleppo

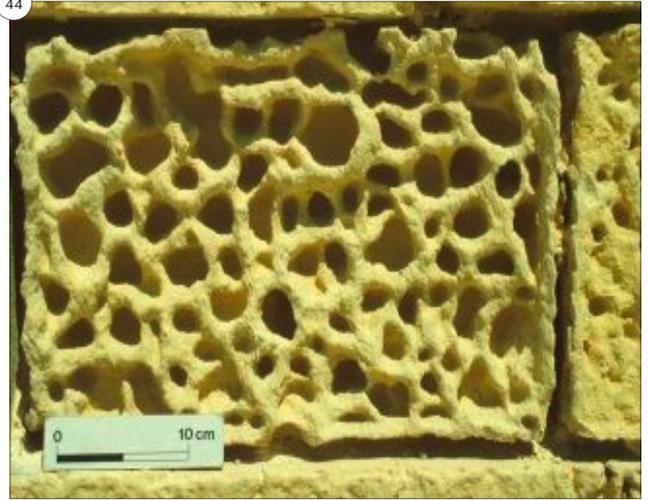
44

Alveolization of a porous limestone, Citadel, Malta, Victoria - Gozo, 1994.

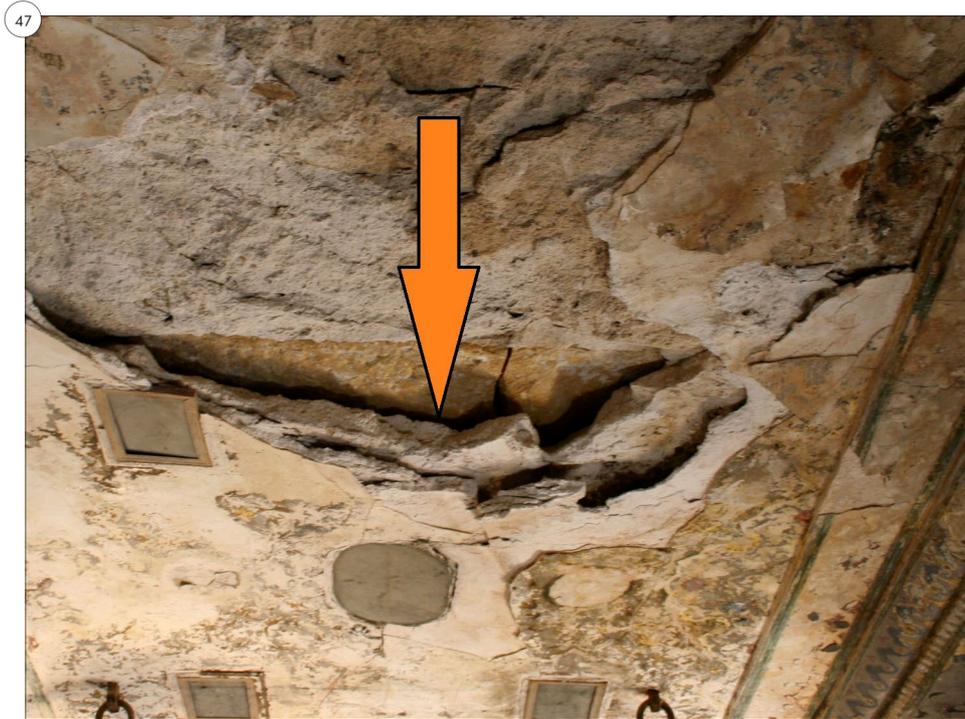
Plaster on sandstone.
Franciscan monastery, Zeitz, Germany

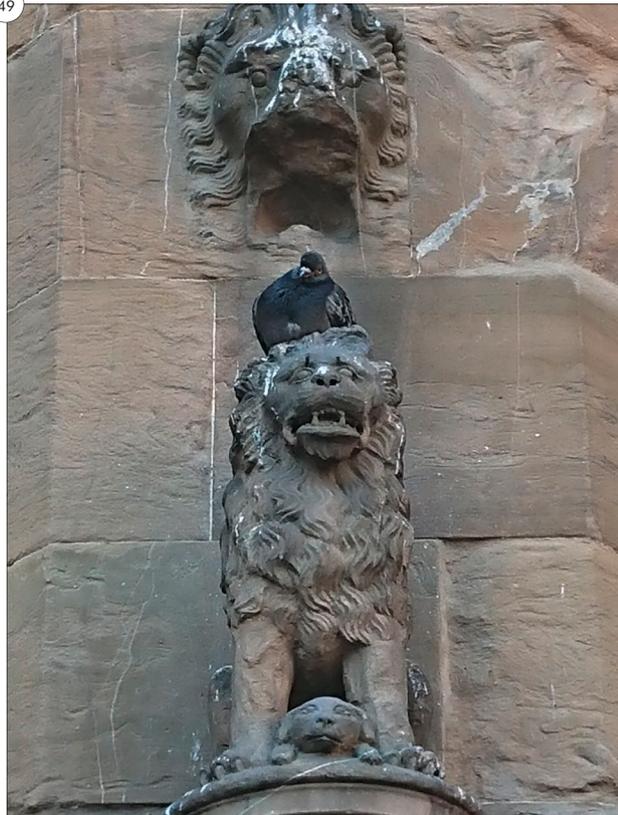
49

Soiling due to fauna/wildlife (here pigeon droppings), Florence, Italy

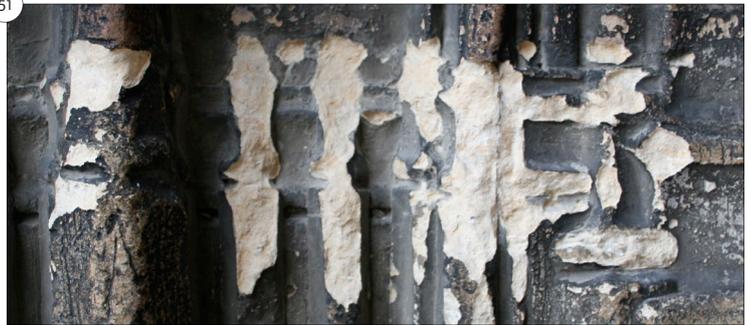
51

Limestone with gypsum crust, Reims, France

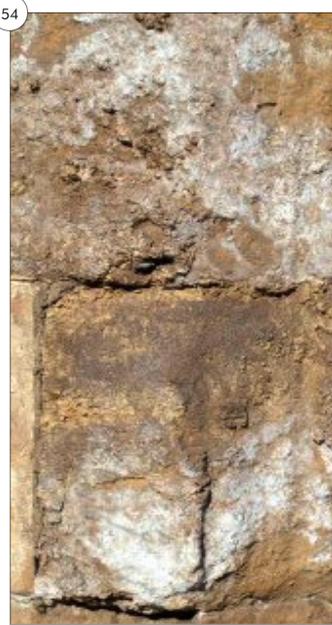
Limestone, Efflorescence, Cairo, Egypt

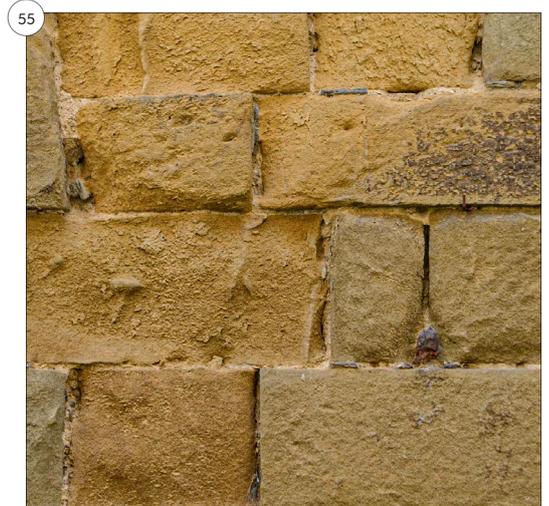
Subfluorescence
Sandstone, Horus Temple, Edfu, Egypt

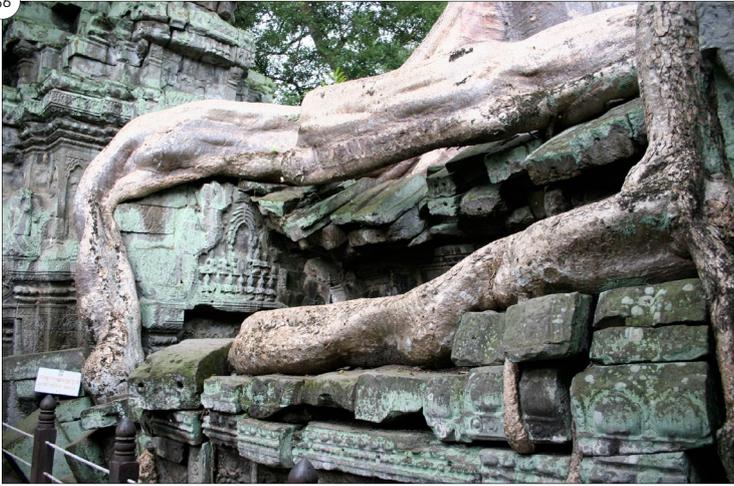
56

Roots of a tree, Angkor Wat, Cambodia

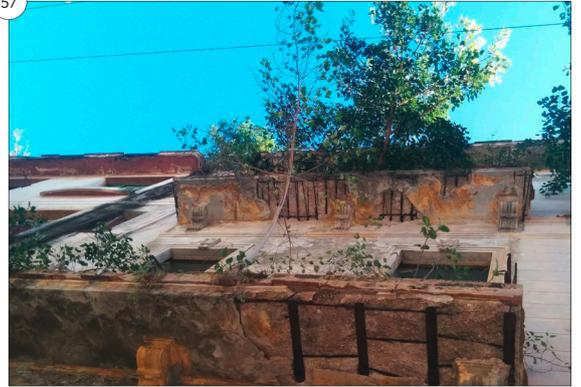
57

Biological colonization, due to neglect, Havana, Cuba

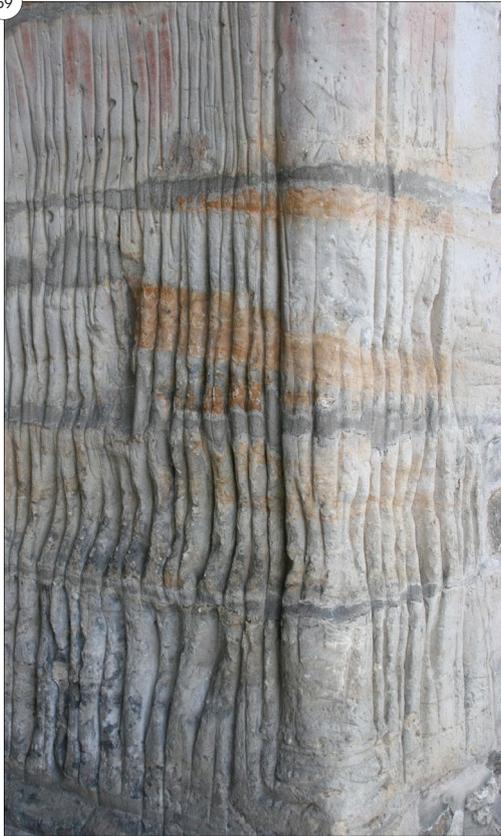
59

Sandstone with traces of knife sharpening, market church, Goslar, Germany

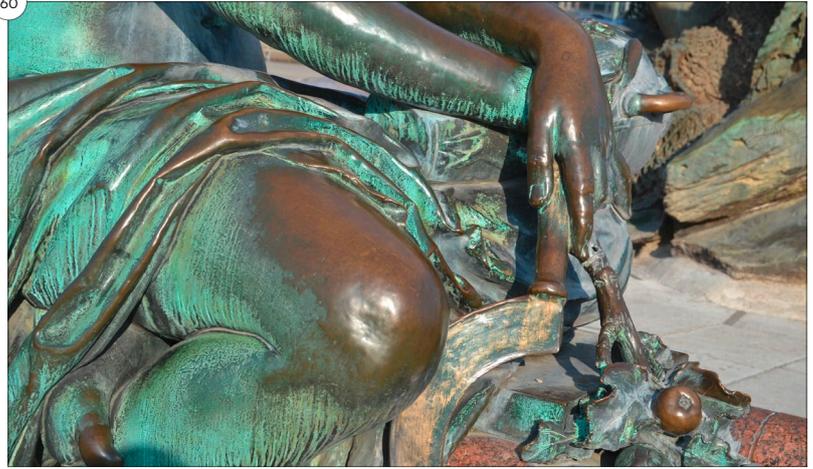
60

Neptunbrunnen, Bronze Sculpture with Patina by stroke, Berlin, Germany

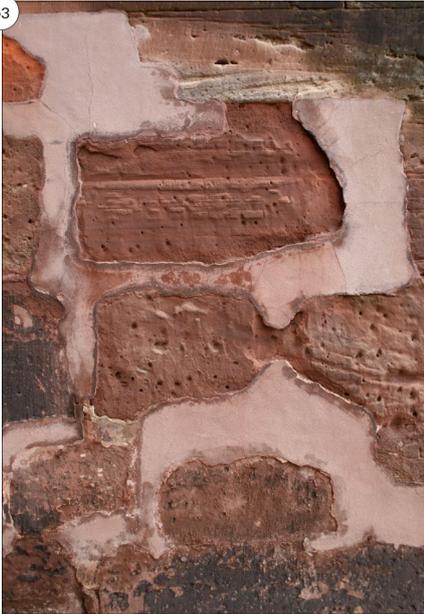
63

Sandstone with stone replacement mortar, Einbeck, Germany

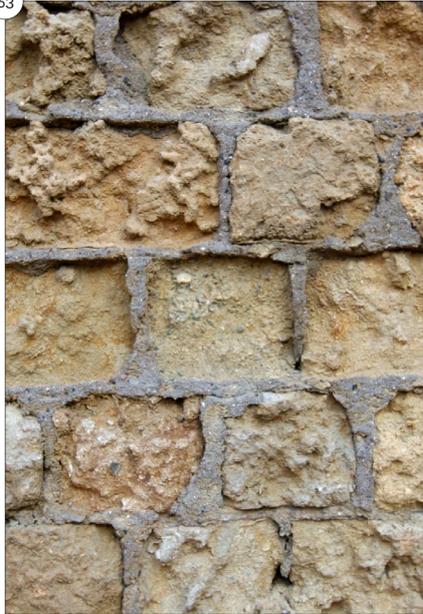
63

Sandstone with cement mortar joints, leading to detachments, Cordoba, Spain

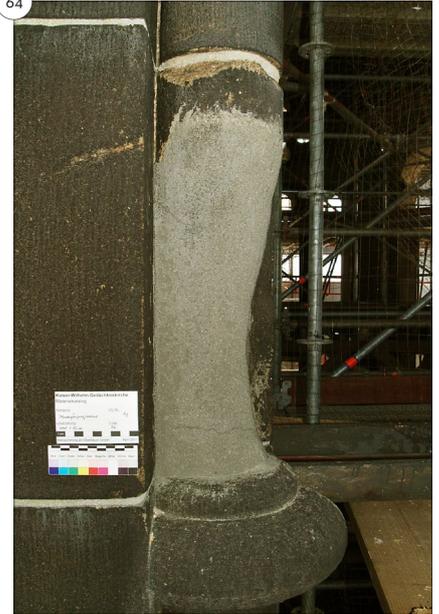
64

Improper completion (filling) of a sandstone pillar with cement mortar, Kaiser-Wilhelm-Gedächtniskirche (War Memorial Church), Berlin, Germany
