POST-CONFLICT DOCUMENTATION OF A HISTORIC NEIGHBORHOOD (SUWAYQAT ALI AREA – OLD CITY OF ALEPPO)

Dima Dayoub

Ruba Kasmó

Anne Mollenhauer

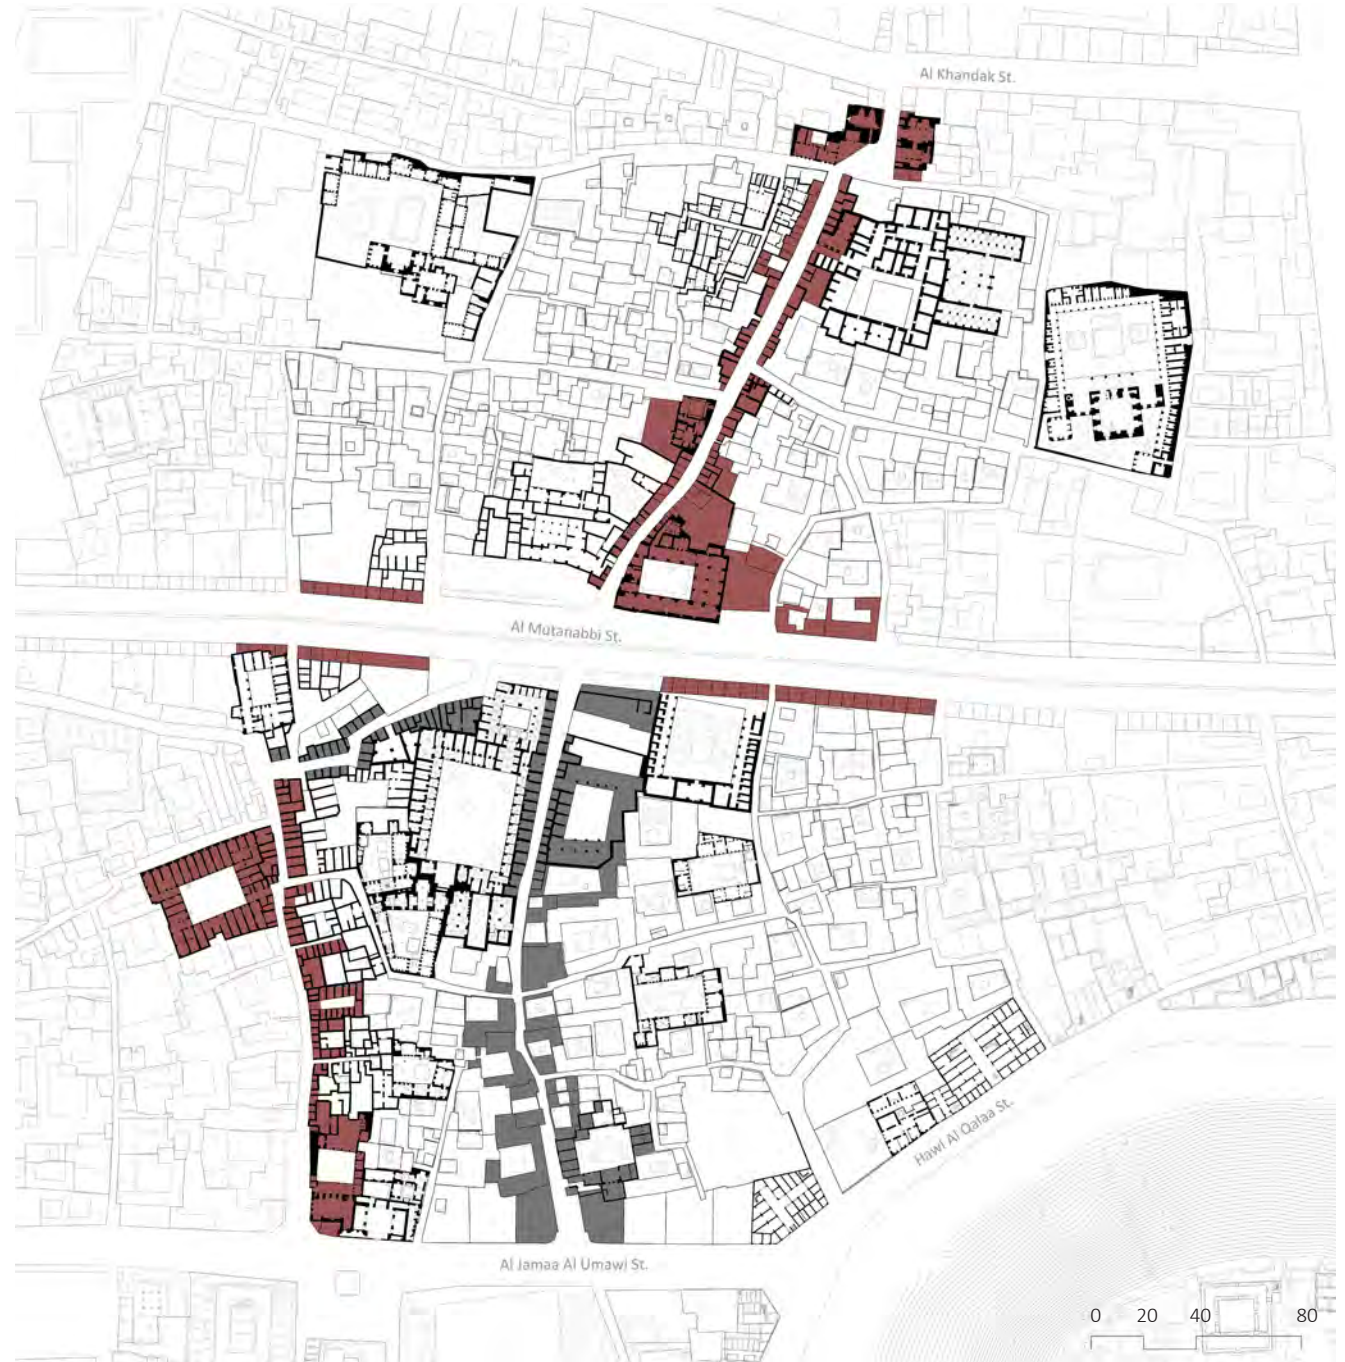
07 | ROUTE HIERARCHY 2019

The overlay on the land registry of 2019 of the ground floors of the documented buildings shows the hierarchy of routes in the area, and in particular that-- due to the extensive damage to the built fabric after the events of 2012-2016, which have deeply transformed the urban morphology-- the southern stretch of the road from the Citadel to Bab an-Nasr (al-Mansuriyya – Jami' al-Hayat St.) has completely lost its role within the neighborhood hierarchy.

On the contrary, despite extensive damage to the buildings, al-Mutanabbi St. has kept its role as the most important urban axis of the area.

Finally, due to this heavy damage to the contiguity of the urban morphology, the number of cu-de-sacs serving the residential fabric of the western side of the southern area was further reduced.

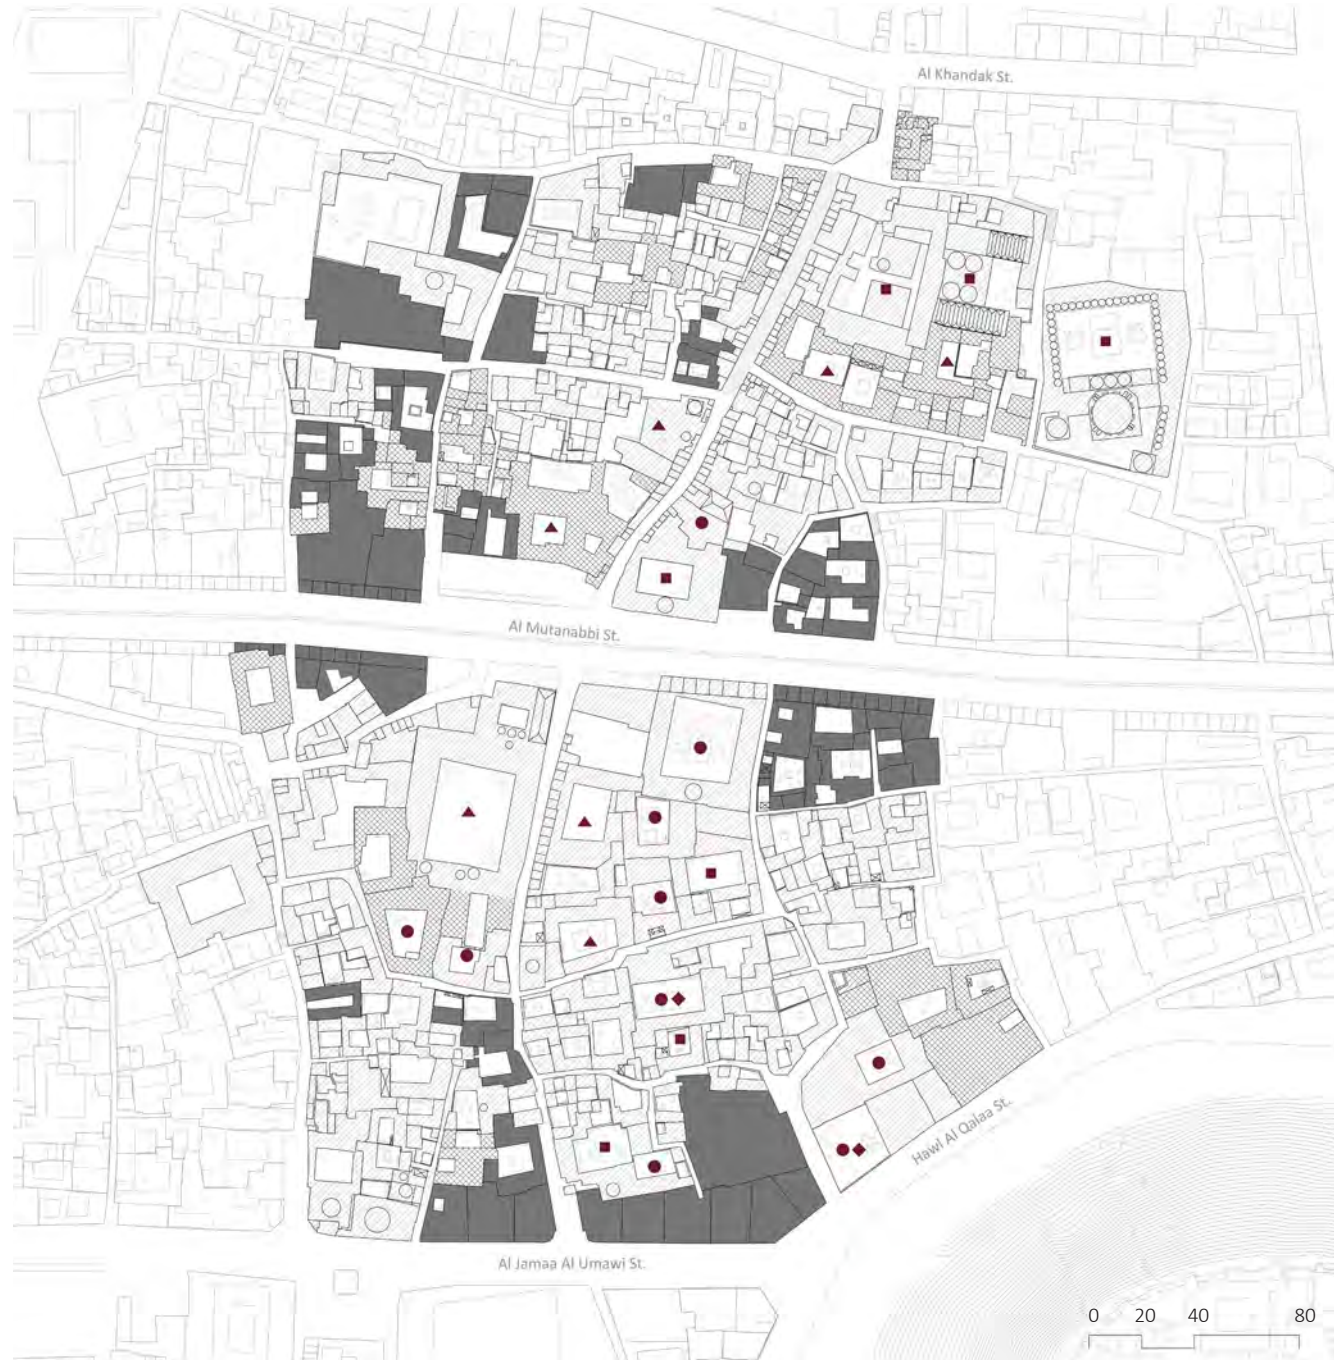
10 | SETTLEMENT PATTERN 2019

The events of 2012-2016 have damaged and endangered most of the al-Farafira area, one of the most targeted neighborhoods of the Old City of Aleppo. In 2019, the settlement pattern was totally transformed as compared with the traditional urban morphology.

Better conditions are noticeable to the north of Al Mutanabbi St., around Suq al-Khabbiyya, where the battle has had less impact on the urban fabric. Nevertheless, the poor state of the neighboring areas, together with similar conditions of abandonment, are endangering the whole area.

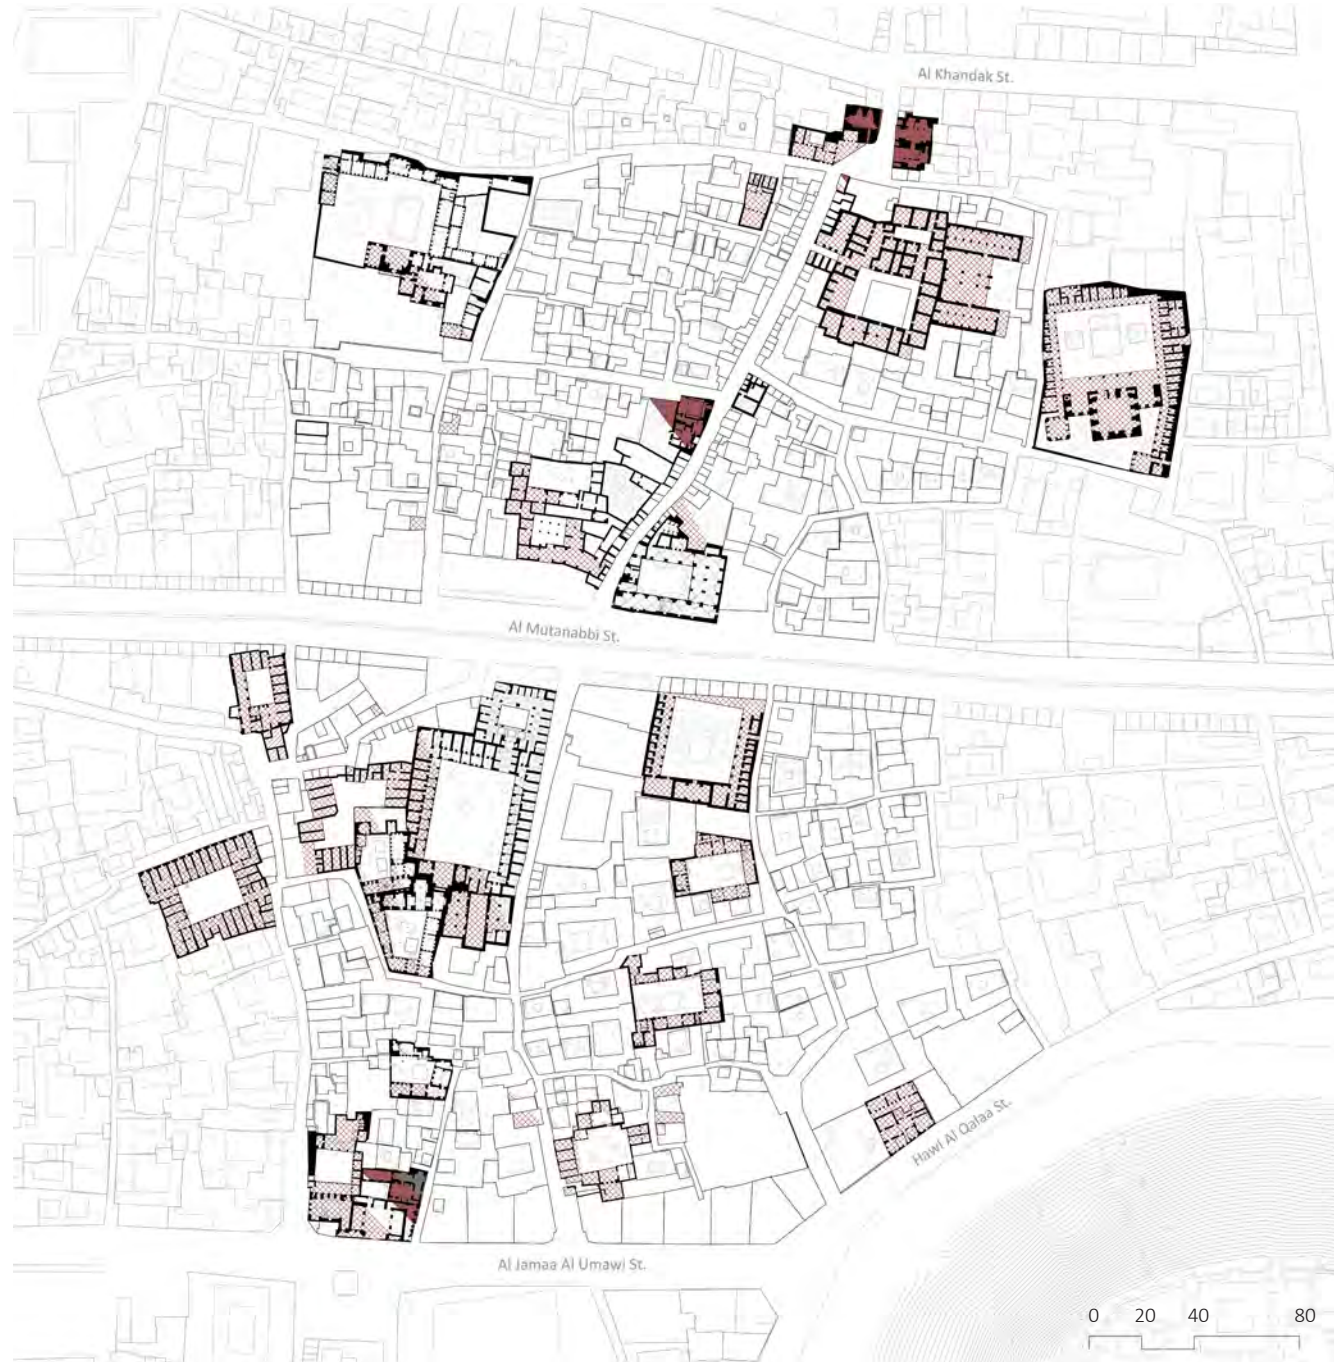
18 | HISTORIC MONUMENTS 2019

The events of 2012-2016 have damaged and endangered most of the studied area.

The map of the monuments from 2019 shows the partial loss of Khan Qurt Bek, one of the most-damaged monuments, not just in the area but in the Old City of Aleppo as a whole, which has been almost totally destroyed.

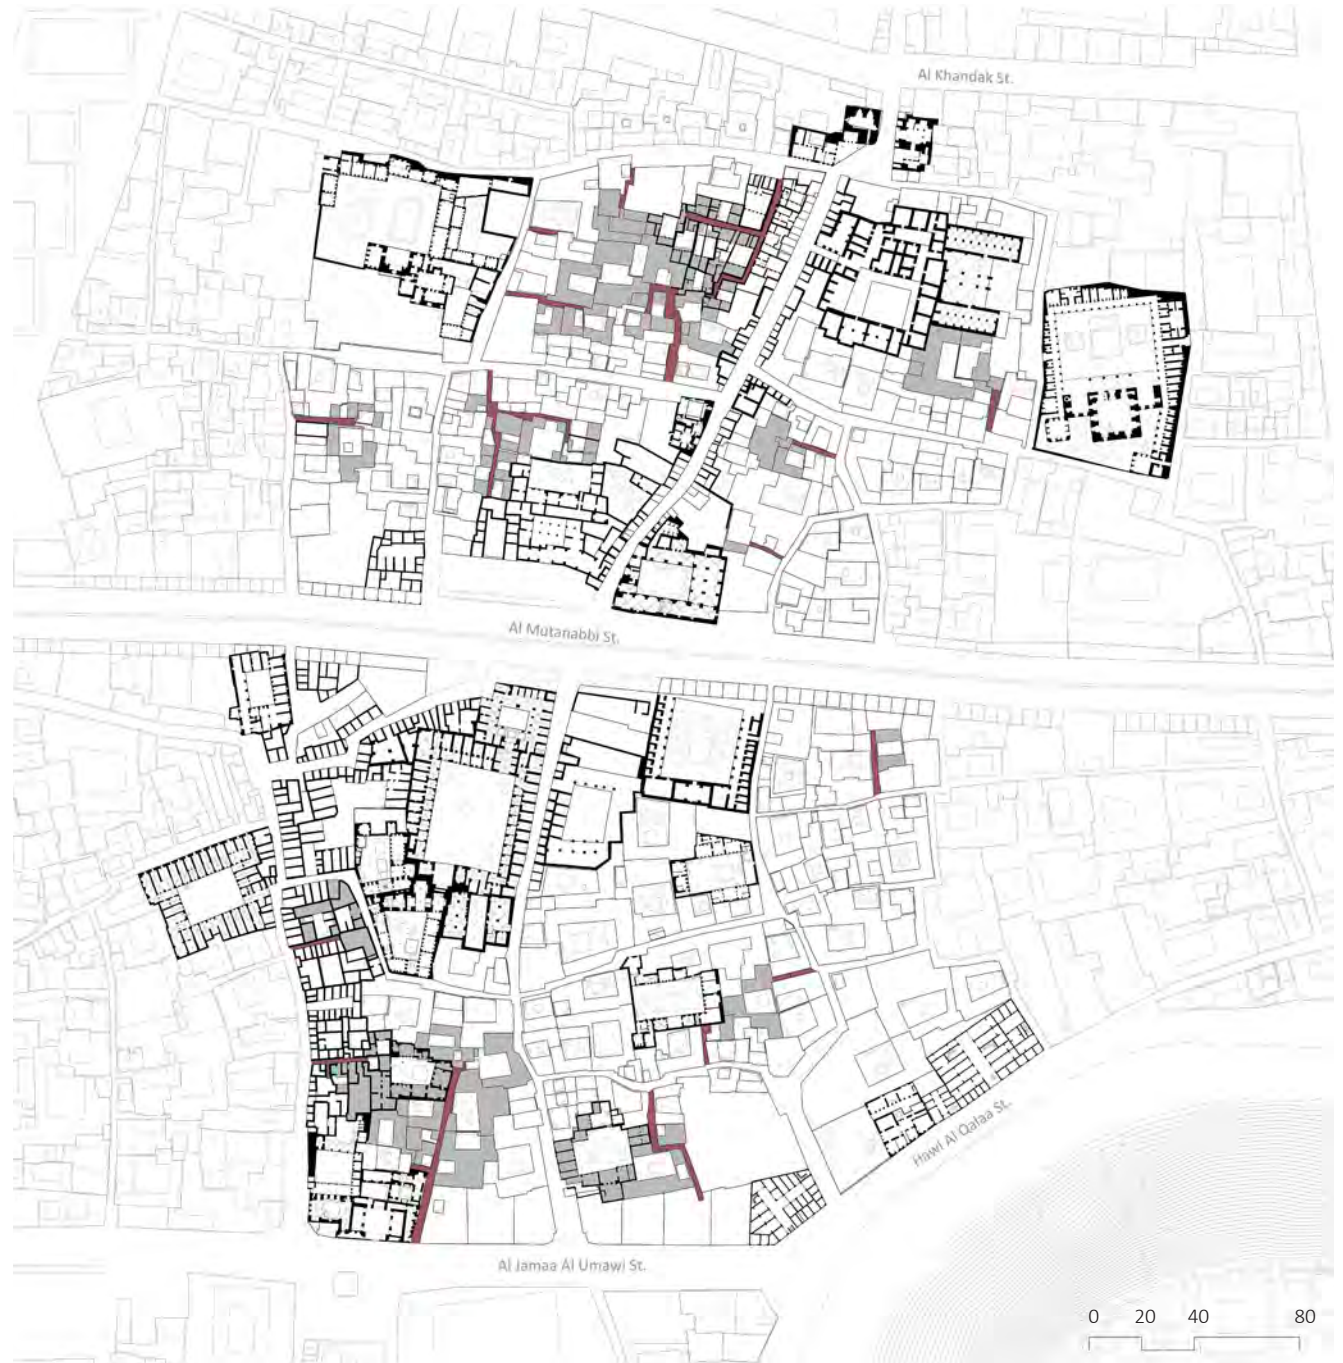
21 | RESIDENTIAL CLUSTERS 2019

The events of 2012-2016 have damaged most of the southern area of al-Farafira, one of the most damaged neighborhoods of the Old City of Aleppo, so that, in 2019, the harat structure to the east of al-Mansuriyya – Jami' al-Hayat St. was totally destroyed.

On the other hand, despite extensive damage, the urban structure of the harat along the western side of al-Mahkama – Bab an-Nasr St., where cul-de-sacs branched off the main suq to give access to the residential areas, remained unchanged, as do the harat in Suwayqat Ali neighborhood

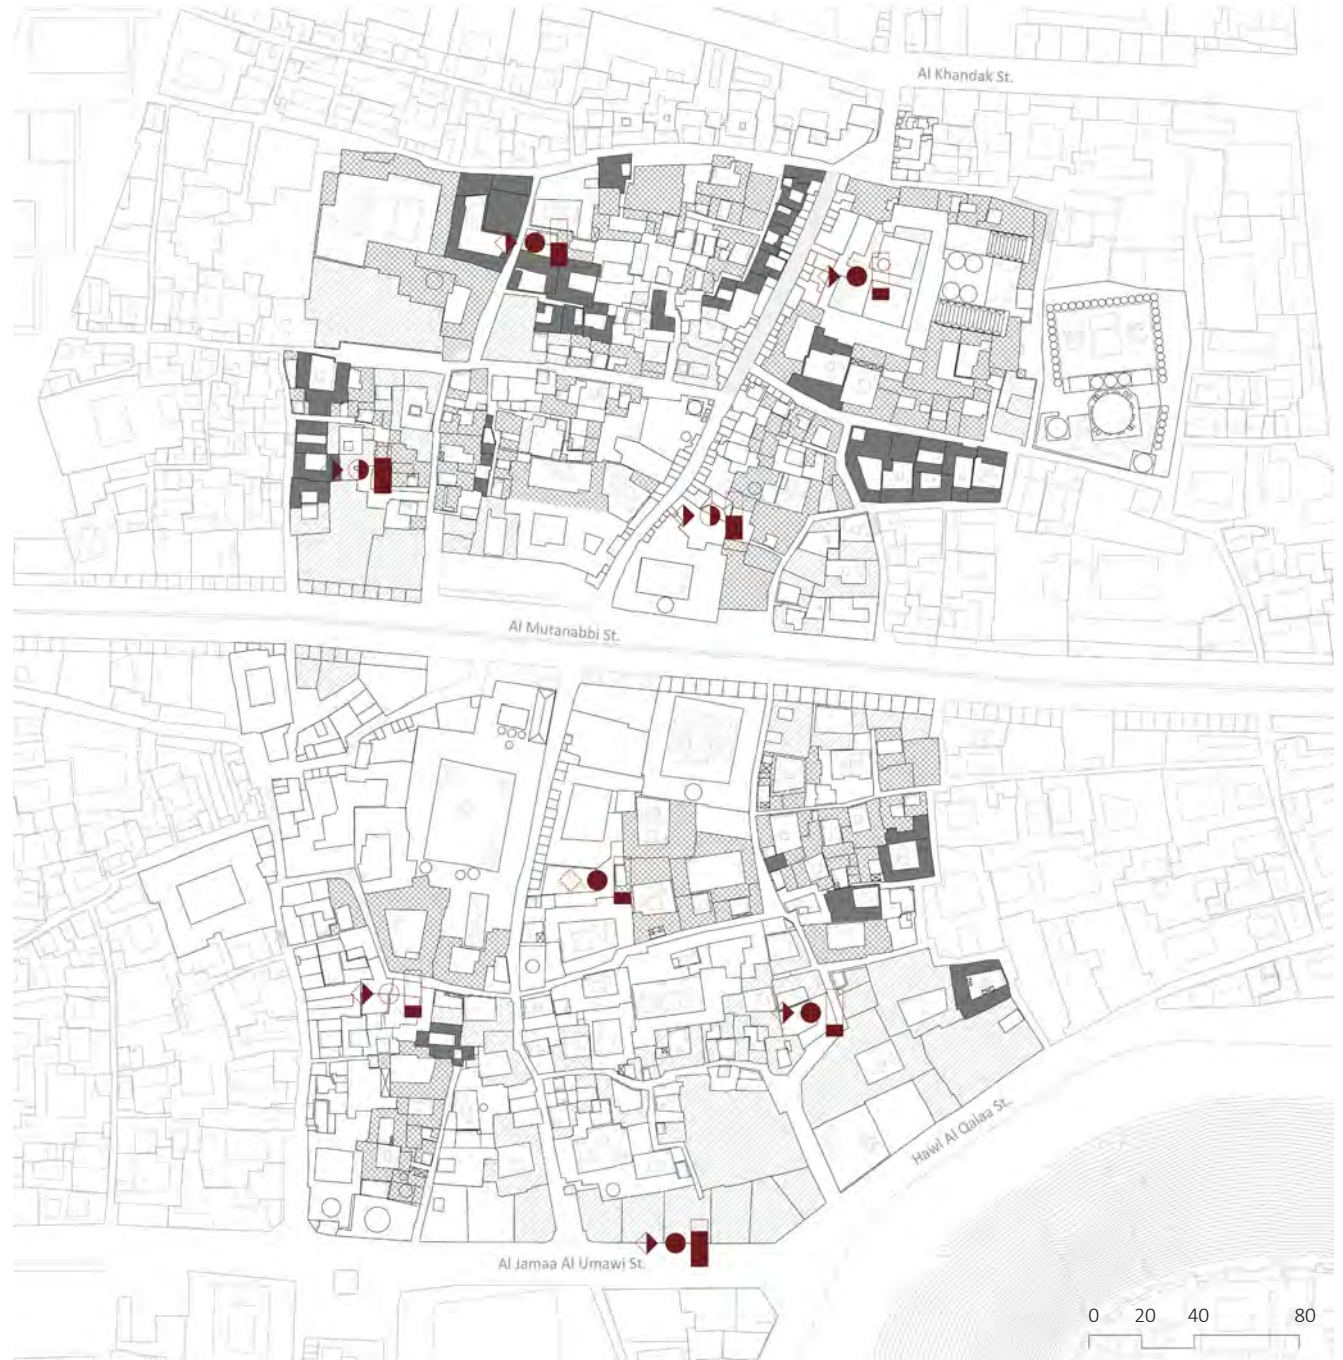
23 | HOUSING AND SOCIAL CONDITIONS 2019

In 2019, housing and social conditions in Suwayqat Ali were worse than in Suq al-Khabbiyya area.

After extensive bombardment in the south-eastern clusters near the Citadel, houses were damaged or destroyed and subsequently abandoned. Ownership data for the area is not available.

In the commercial areas of Suwayqat Ali, as well as in the north-eastern side of al-Mansuriyya – Jami' al-Hayat St., the houses were also abandoned and social conditions were very bad.

In Suq al-Khabbiyya, to the north of al-Mahkama – Bab an-Nasr St., houses were less damaged. Despite this, the entire area was abandoned and remains in bad condition. Like most of the areas of the Old City, updated ownership data is not available for Suwayqat Ali.

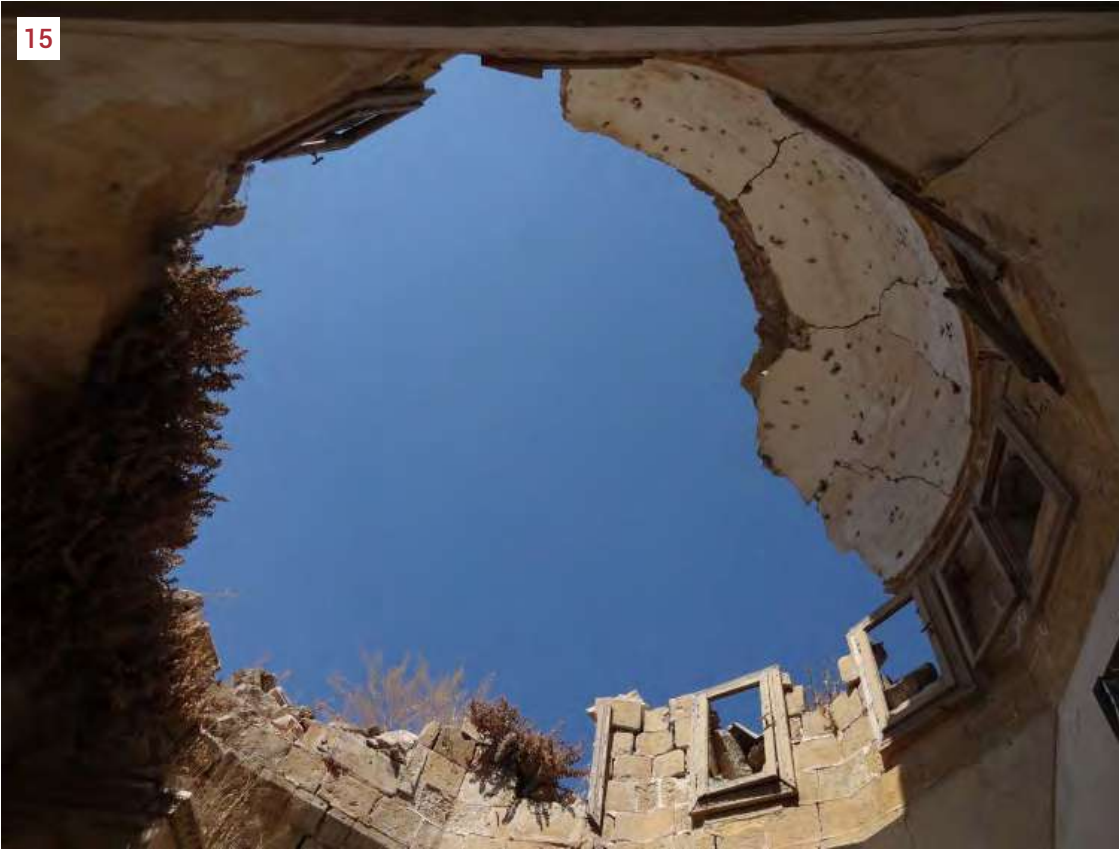
Ground Floor Plan
(Damage Assessment)

The damage report and the recent site photos show that the worst damage occurred to the southwestern section of the mosque overlooking as-Sijn Street and Suq al-Khabiya. The minaret, the most valuable architectural element of the mosque, has been destroyed. Only parts of its square base have survived. The western section of the prayer hall has partially collapsed including the walls, the cross vaults, and the central dome. The distinguished minbar and sudda were also partially destroyed.

Other sections of the mosque were more lightly damaged. Some restoration work has been conducted in the orthern sections and evaluated to be of poor quality.

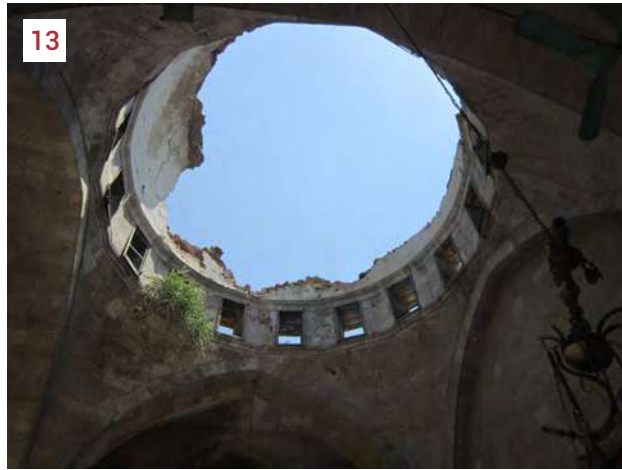
The damage report and the recent site photos show that the mosque has been severely damaged. The dome of the prayer hall has collapsed, destroying the wooden minbar. The southwestern and western walls of the hall are partially destroyed and the minaret has serious damage and cracks. The western side of the courtyard has partially collapsed as well, including the wall of the southern portico, the mosque's entrance, the shops along the western façade, and the elevated maktab. Some restorations have been conducted in these sections and evaluated to be of poor quality. The rooms along the courtyard's eastern side have been equally damaged. The roofs and the upper sections of the walls were destroyed.

13. The collapsed dome of the prayer hall (July, 2018)
(13. قبة القبلة المتهدمة (تموز, 2018))

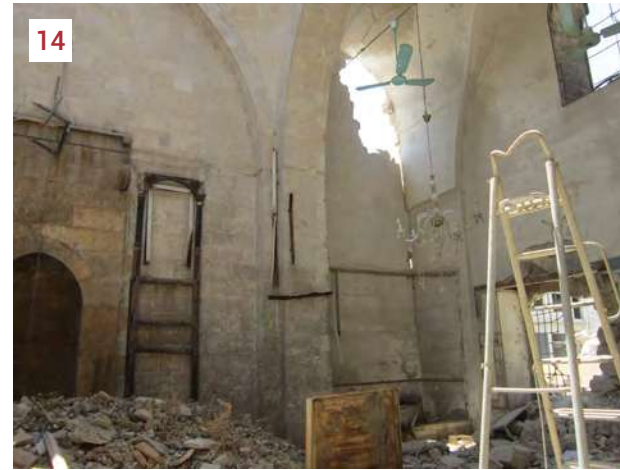
14. The partial destruction in the western side of the prayer hall
(July, 2018)
(14. التهدم الجزئي في الجانب الغربي للقبلة (تموز, 2018))

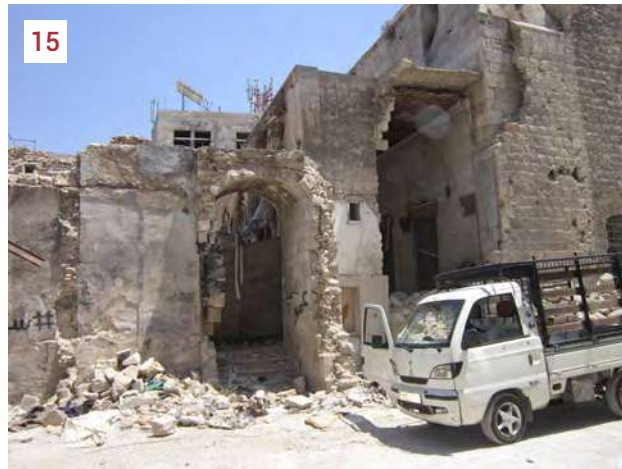
15. The partial destruction of the entrance and the southern portico (July, 2018)
(15. التهدم الجزئي للمدخل والرواق الجنوبي (تموز, 2018))

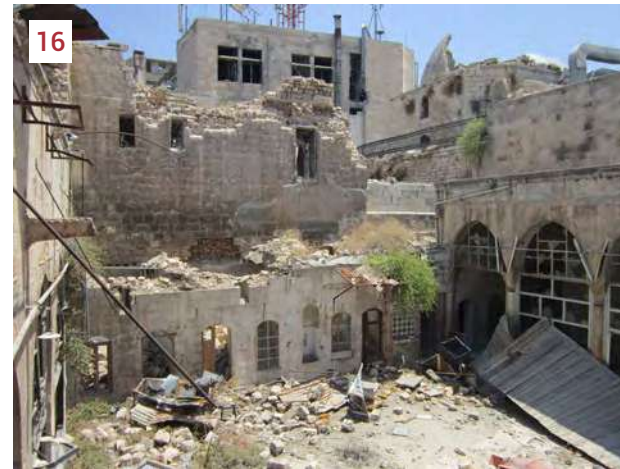
16. The damage to the eastern rooms (July, 2018)
(16. الأضرار في الغرف الشرقية (تموز, 2018))

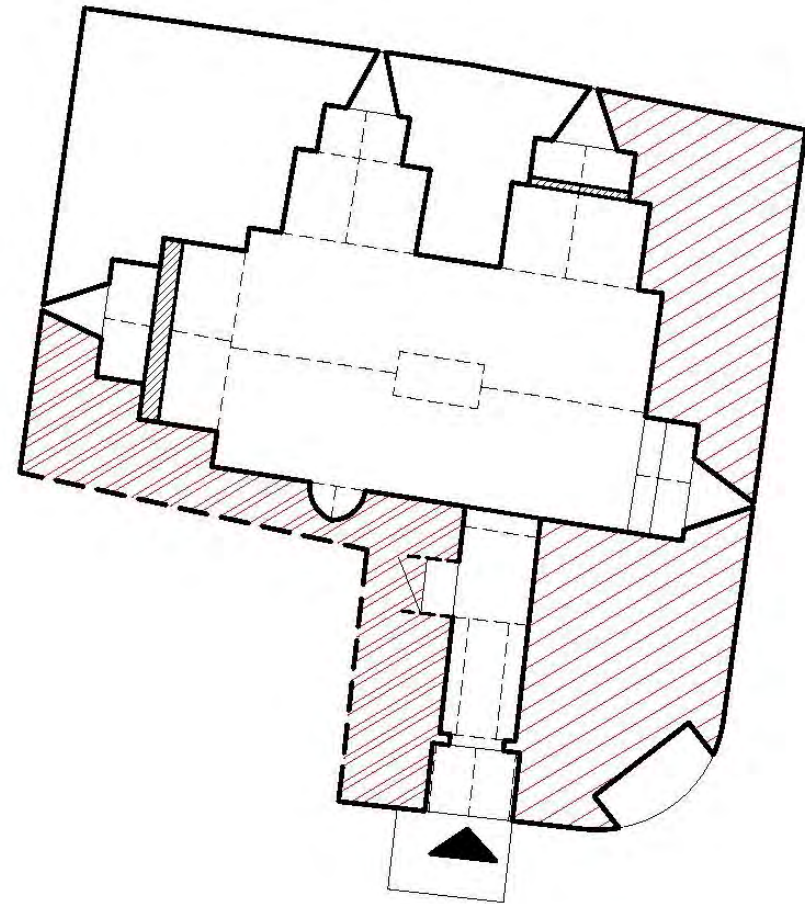
The eastern side of the tower is most damaged. The northeastern and southeastern corners have been partly destroyed and are under a serious risk of collapse. The ashlar have been badly marred by bullet holes and shrapnel damage.

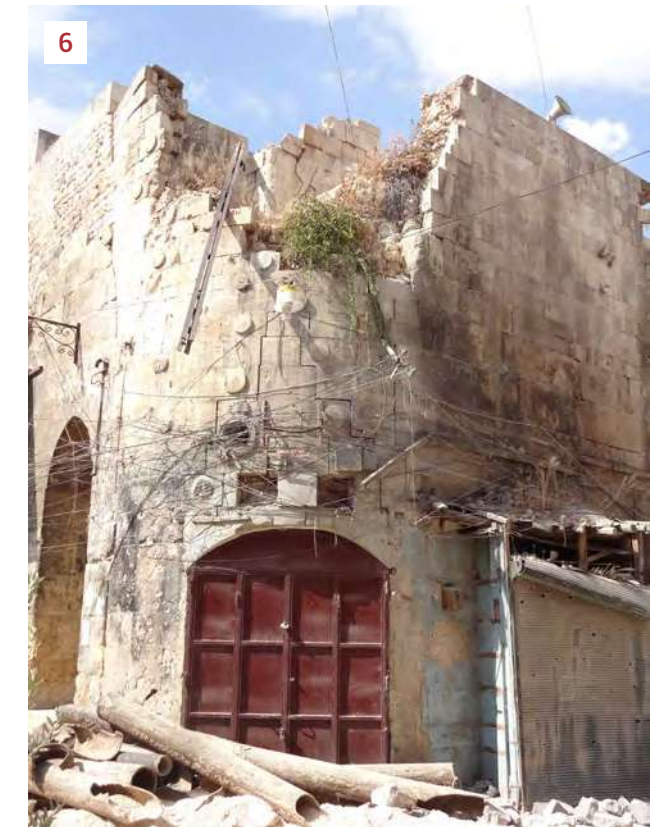
6. The southeastern corner (October, 2019)

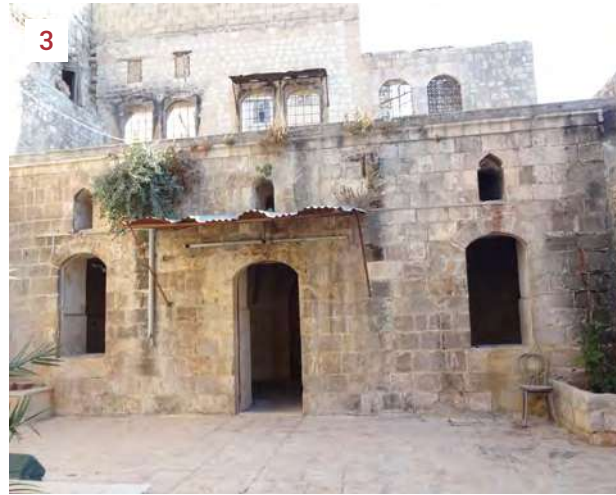
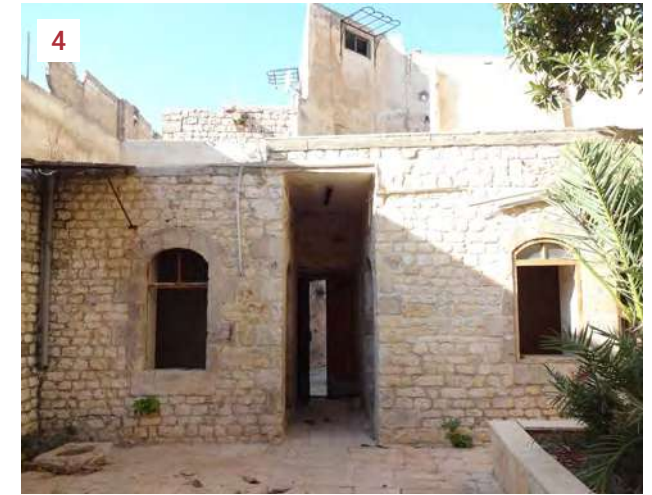
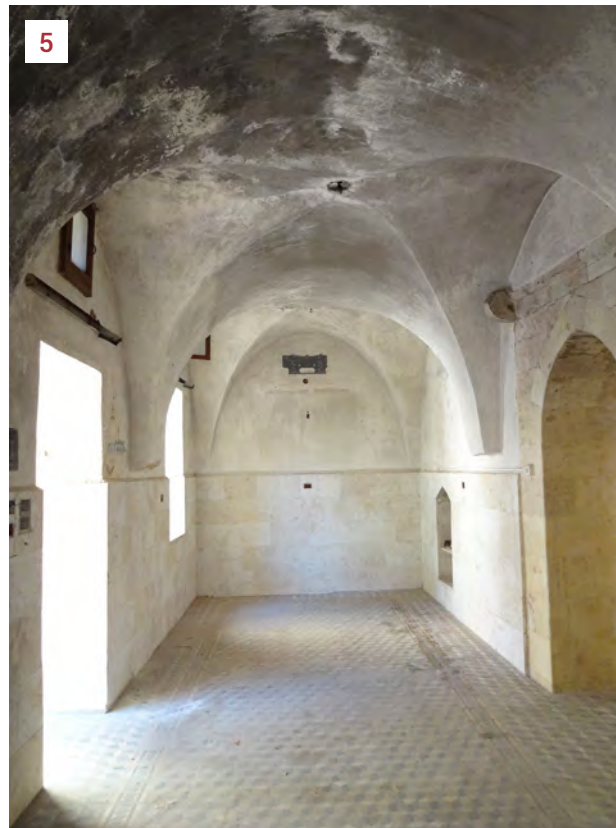
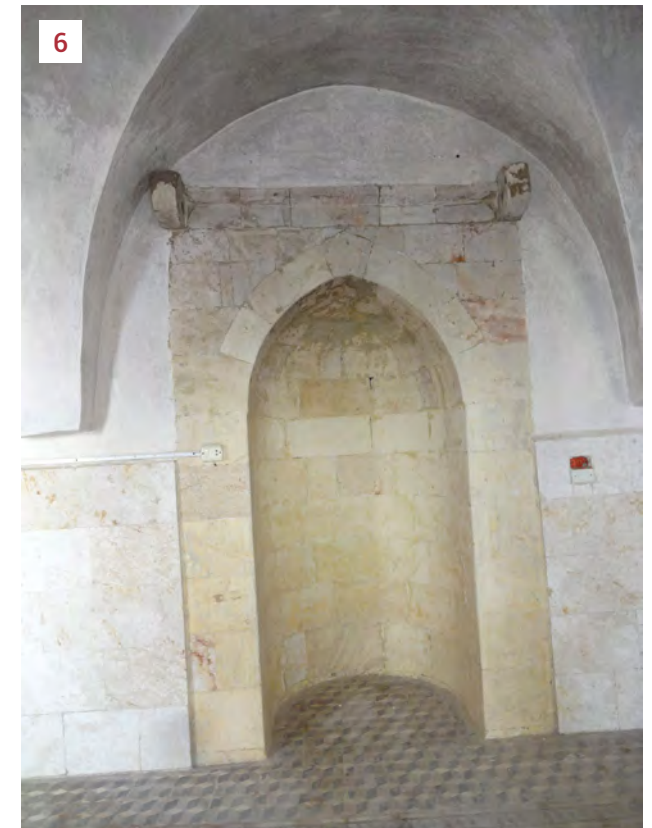
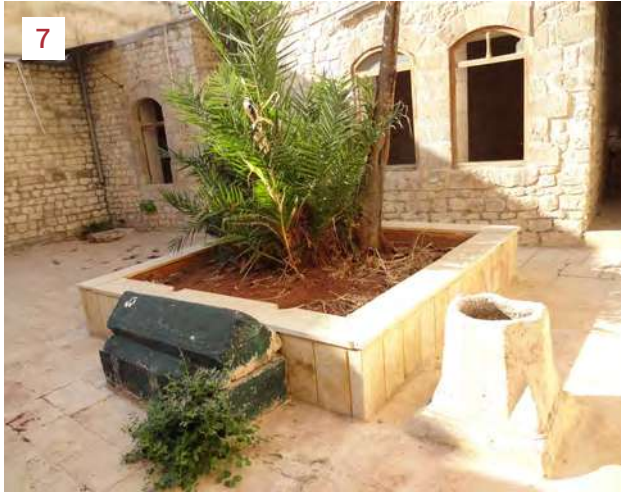
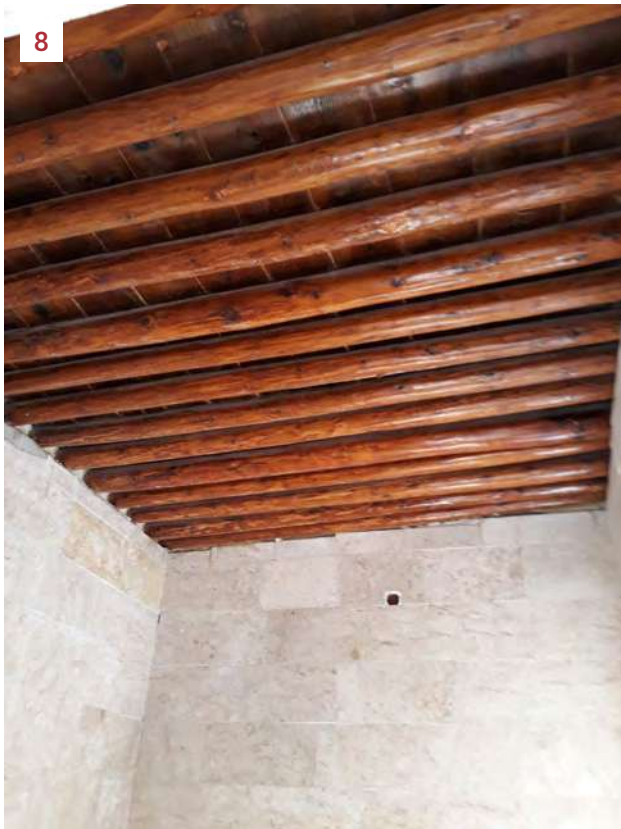
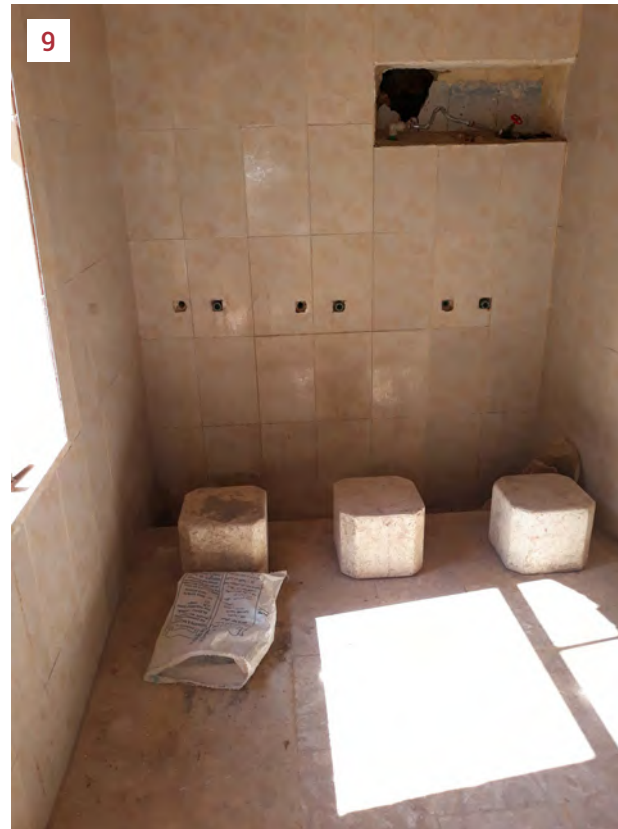
The site photos show only slight damage to the building, dating from the conflict.

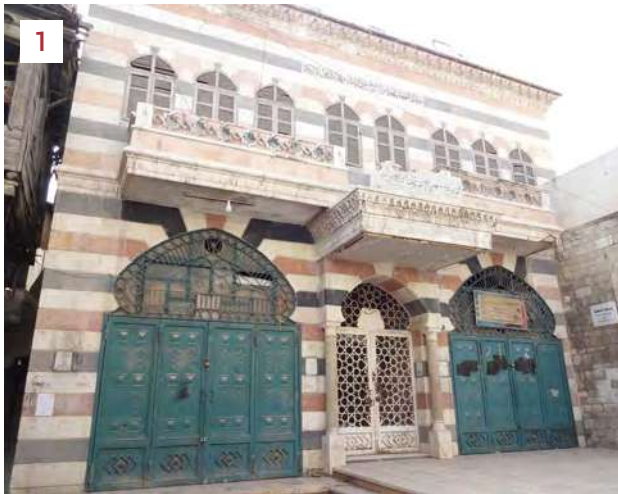
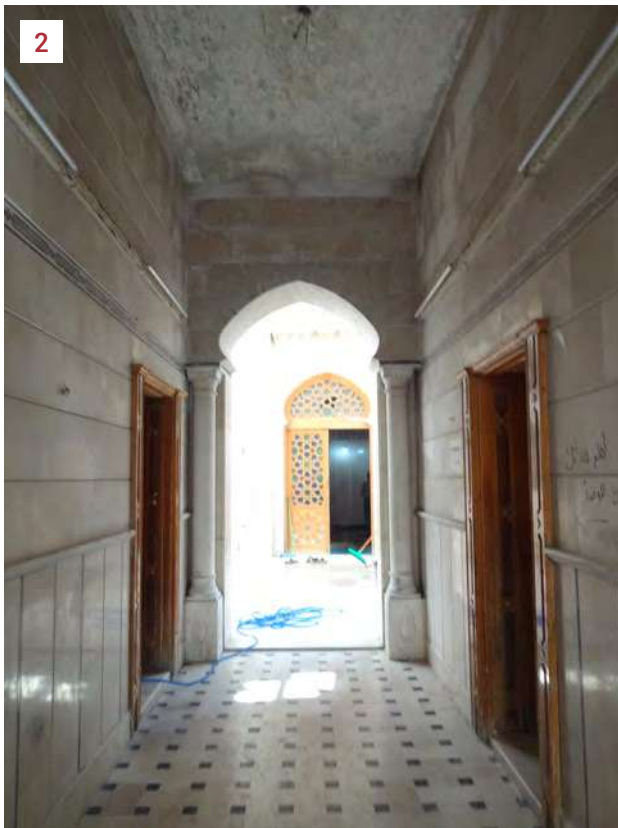
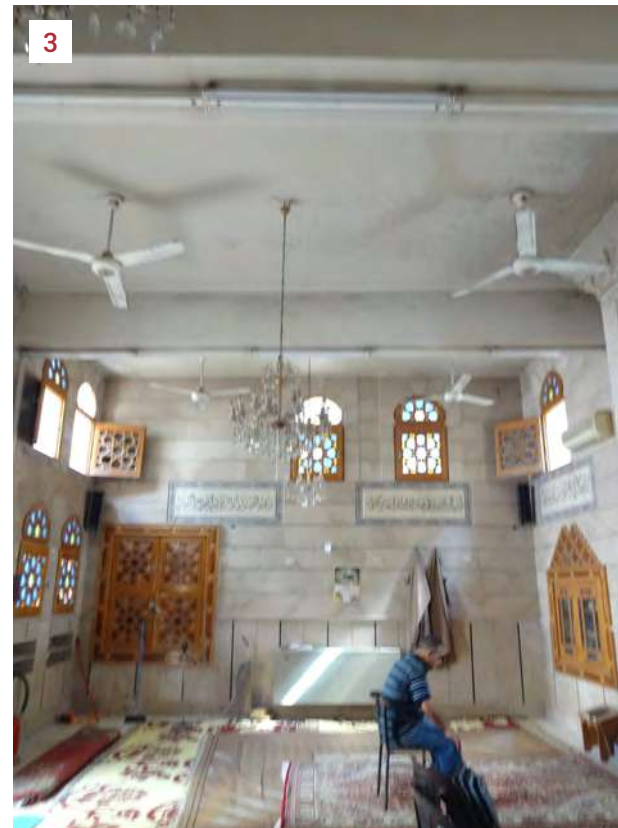
1. The northern external façade (November, 2019)
(الواجهة الخارجية الشمالية (تشرين الثاني, 2019)
2. The vestibule leading to the courtyard (November, 2019)
(الدهليز المؤدي إلى الفناء الداخلي (تشرين الثاني, 2019)
3. A general view of the prayer hall (November, 2019)
(القبليّة (تشرين الثاني, 2019)

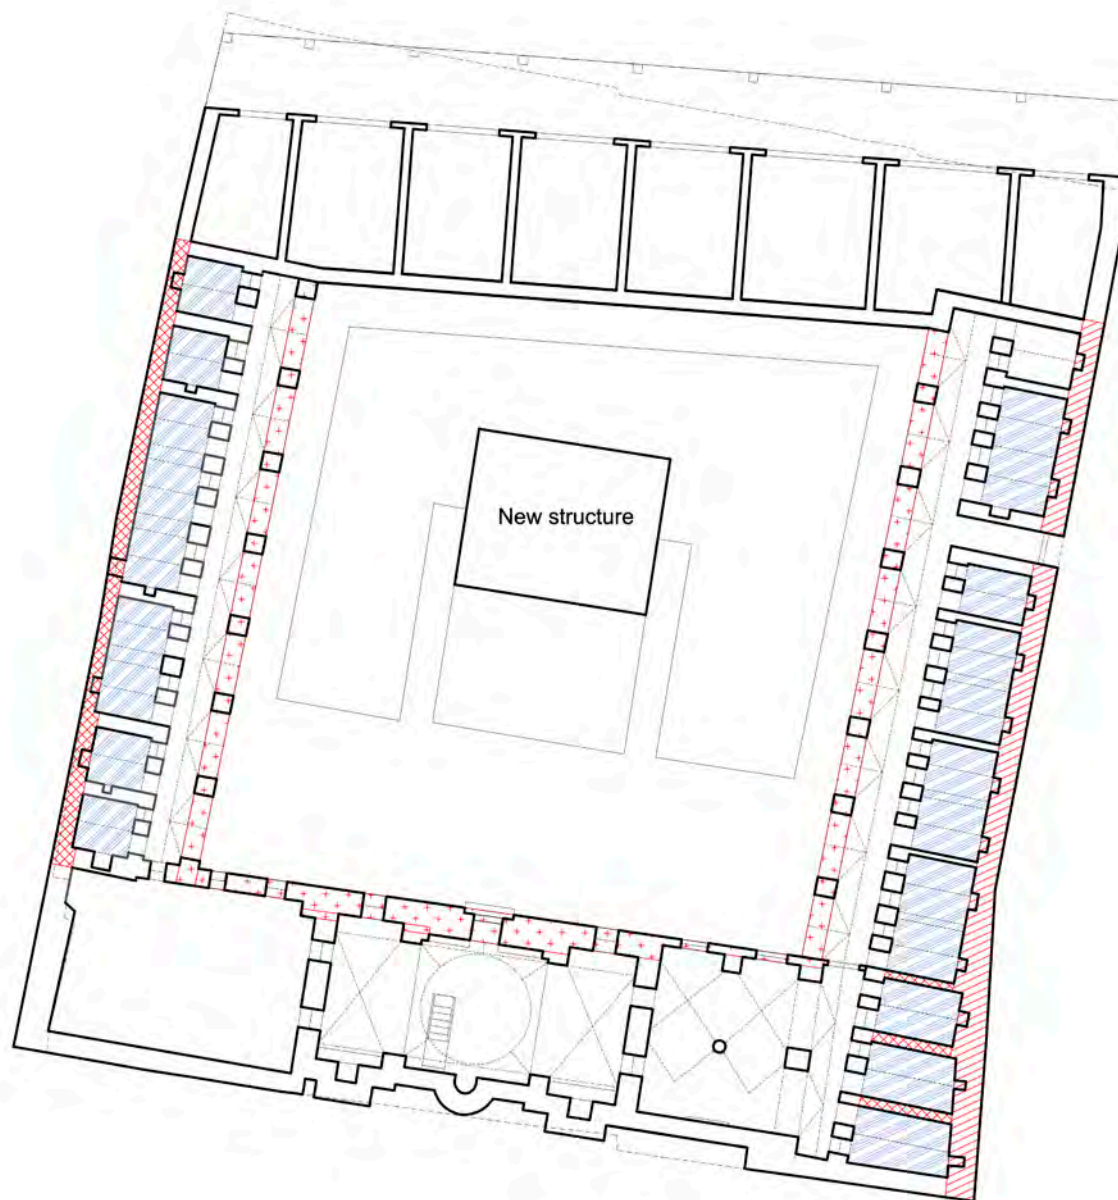
Ground Floor Plan
(Damage Assessment)

The building witnessed serious damage during the conflict years. The western and eastern sections were partially destroyed. The internal façades overlooking the courtyard were affected by shells and bullets.

After the conflict, the building was restored. The destroyed sections were rebuilt following the original layout. However, new cladding was used excessively. A new one-floor structure has been built in the middle of the courtyard.

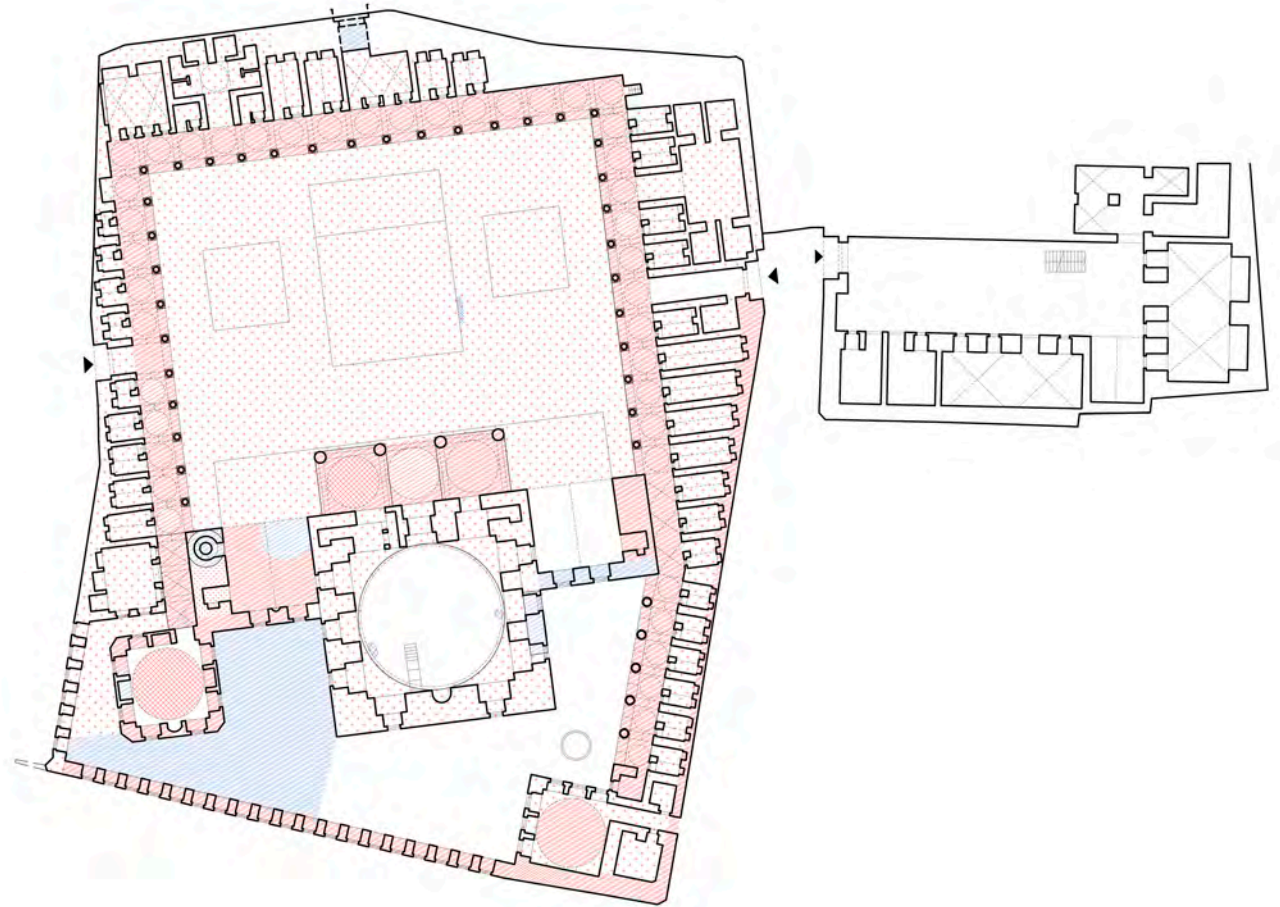
The damage report and site photos show that the complex has sustained serious damage in the recent conflict. Some domes, like that of the classroom and one of the domes covering the portico, have collapsed. Some other domes had holes or were partially destroyed. The lead sheets covering the brick domes were looted, leaving them structurally vulnerable. The iwan to the west of the prayer hall, the minaret, the classroom, and the complex's northern entrance, among other locations, were partially destroyed. Recent restoration works were conducted in the worse-damaged areas and have been deemed to be of acceptable quality.

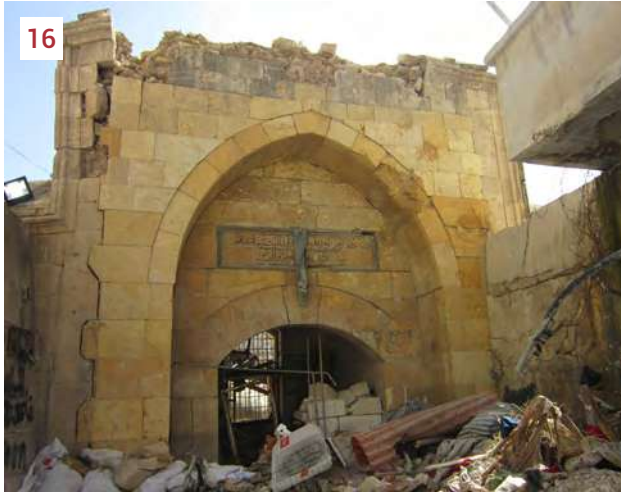
16. The partial destruction of the complex's northern entrance (January, 2018)

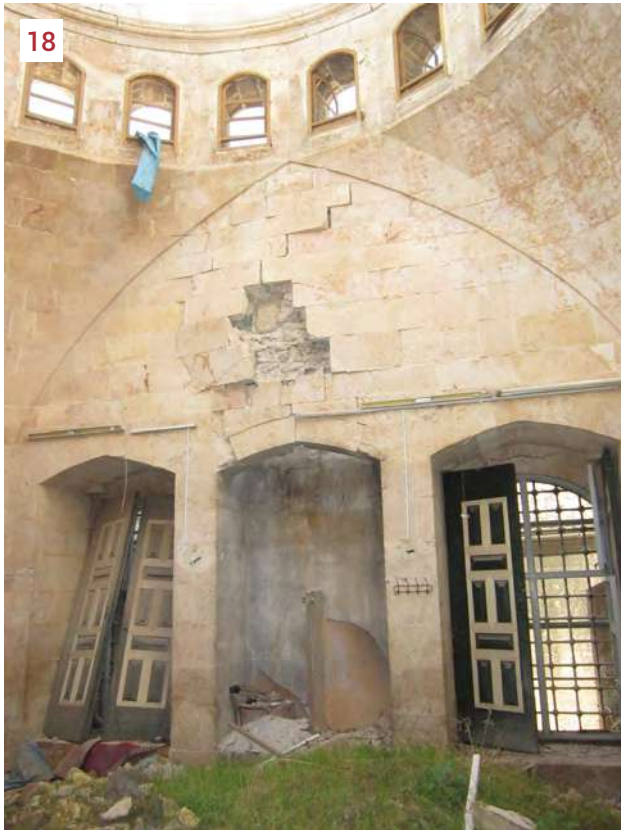
18. The damages inside the classroom (January, 2018)

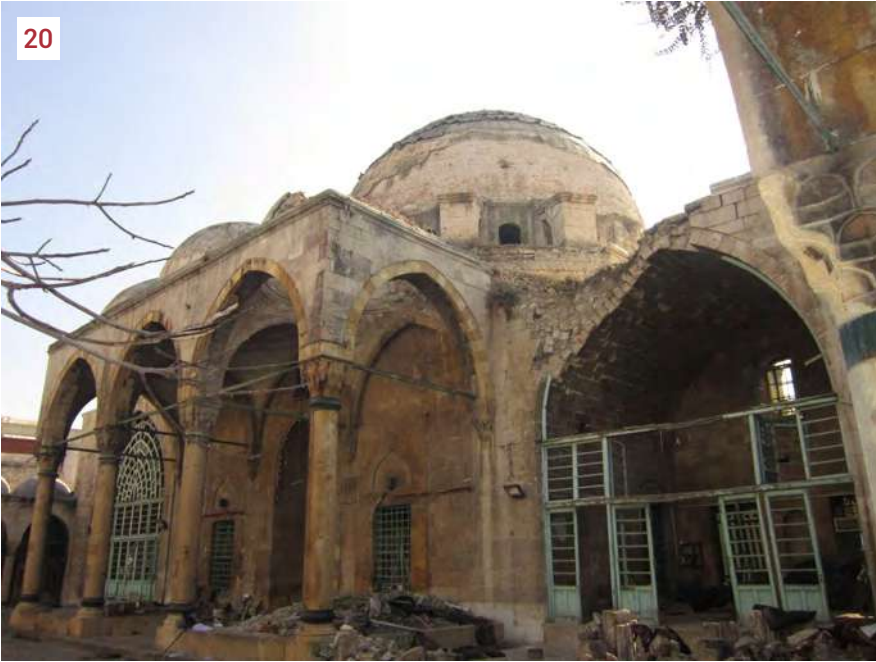
20

20. The damages in the preceding portico and the western iwan (January, 2018)
20. الأضرار في الرواق امام القبيلة والايوان الغربي (كانون الثاني, 2018)
