POST-CONFLICT DOCUMENTATION OF A HISTORIC NEIGHBORHOOD (SUWAYQAT ALI AREA – OLD CITY OF ALEPPO)

Dima Dayoub

Ruba Kasmó

Anne Mollenhauer

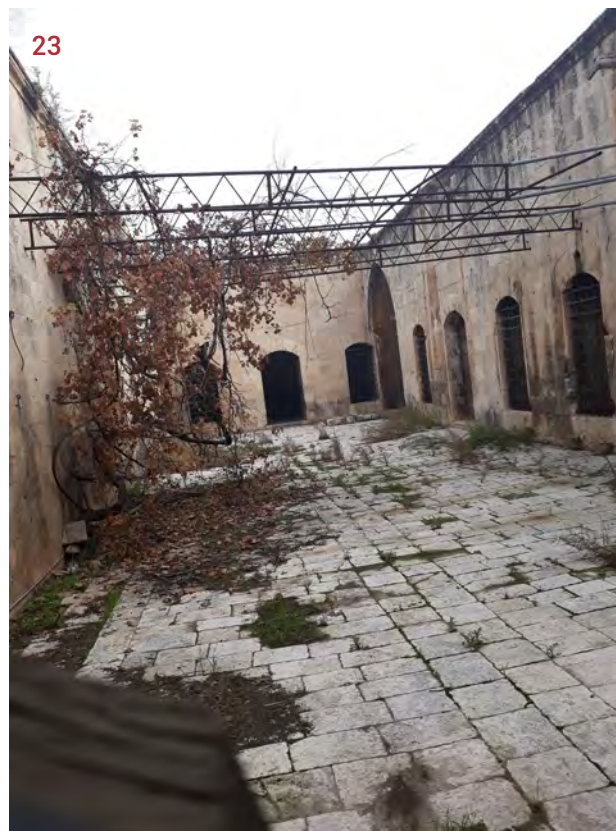
23. The recent condition of the public kitchen (December, 2019)
23. الوضع الراهن لمبنى المطبخ (كانون الأول, 2019)

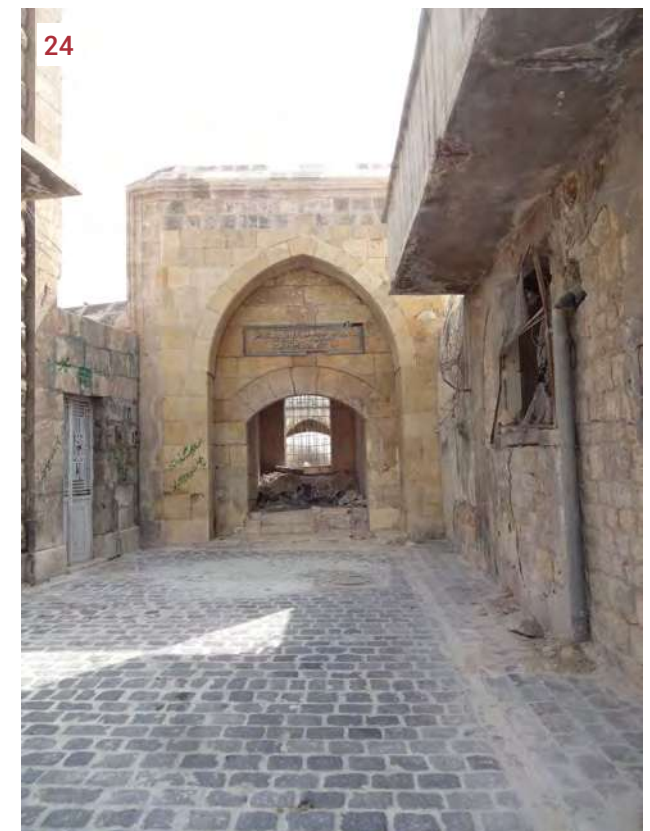
24. The northern blocked entrance of the complex, after the recent restoration (December, 2019)
24. المدخل الشمالي المسدود للمجمع, بعد أعمال الترميم الأخيرة (كانون الثاني, 2019)

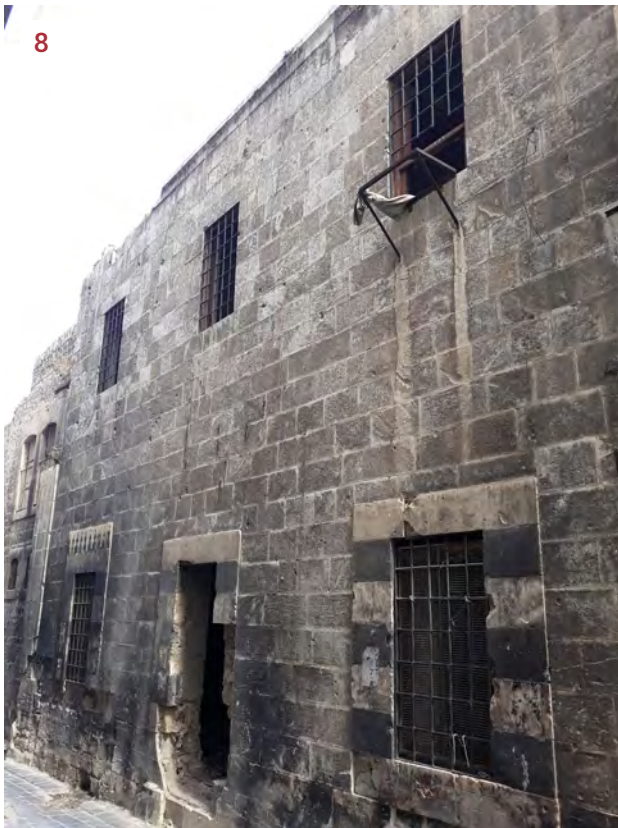
8. External façade (October 2019)
8. الواجهة الخارجية (تشرين الاول 2019)

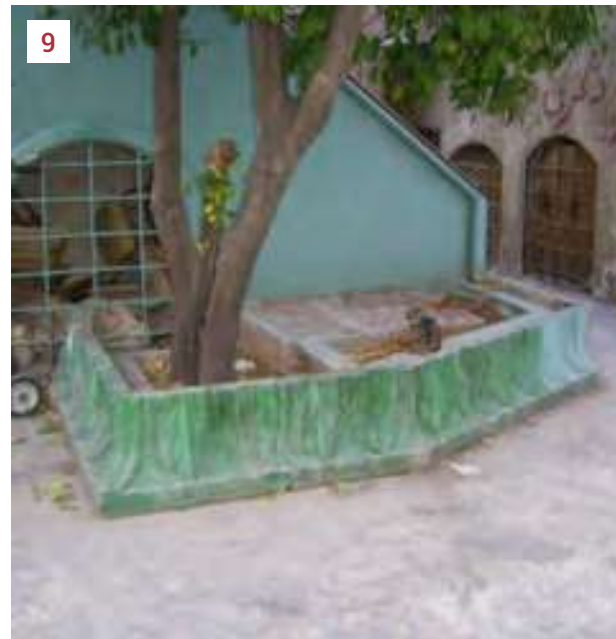
9. The remaining tombs in the courtyard (Khost, 2006)
9. القبور الموجودة في الفناء الداخلي (كنوست, 2006)

The recent site photos show noticeable damage to the building. Some parts of the external façade and the eastern section of the building have been partially destroyed. The two tombs in the courtyard were vandalized.

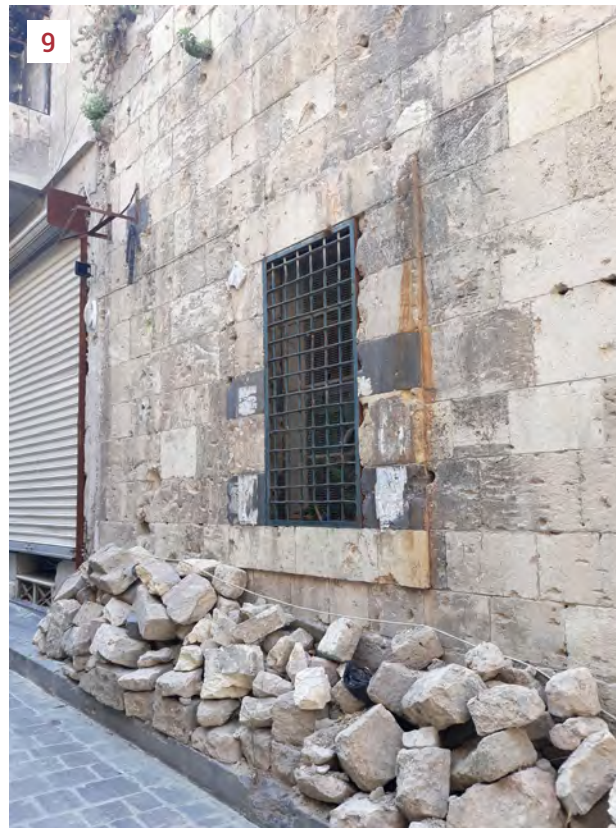
The site photos show the partial destruction of the external eastern façade of the building, the northern façade of the prayer hall and the northern terrace. However, all the architecturally and historically valuable elements are still intact.

10. Damages in external eastern façade (December 2019)
10. الأضرار الحاصلة في الواجهة الخارجية الشرقية (كانون الاول 2019)

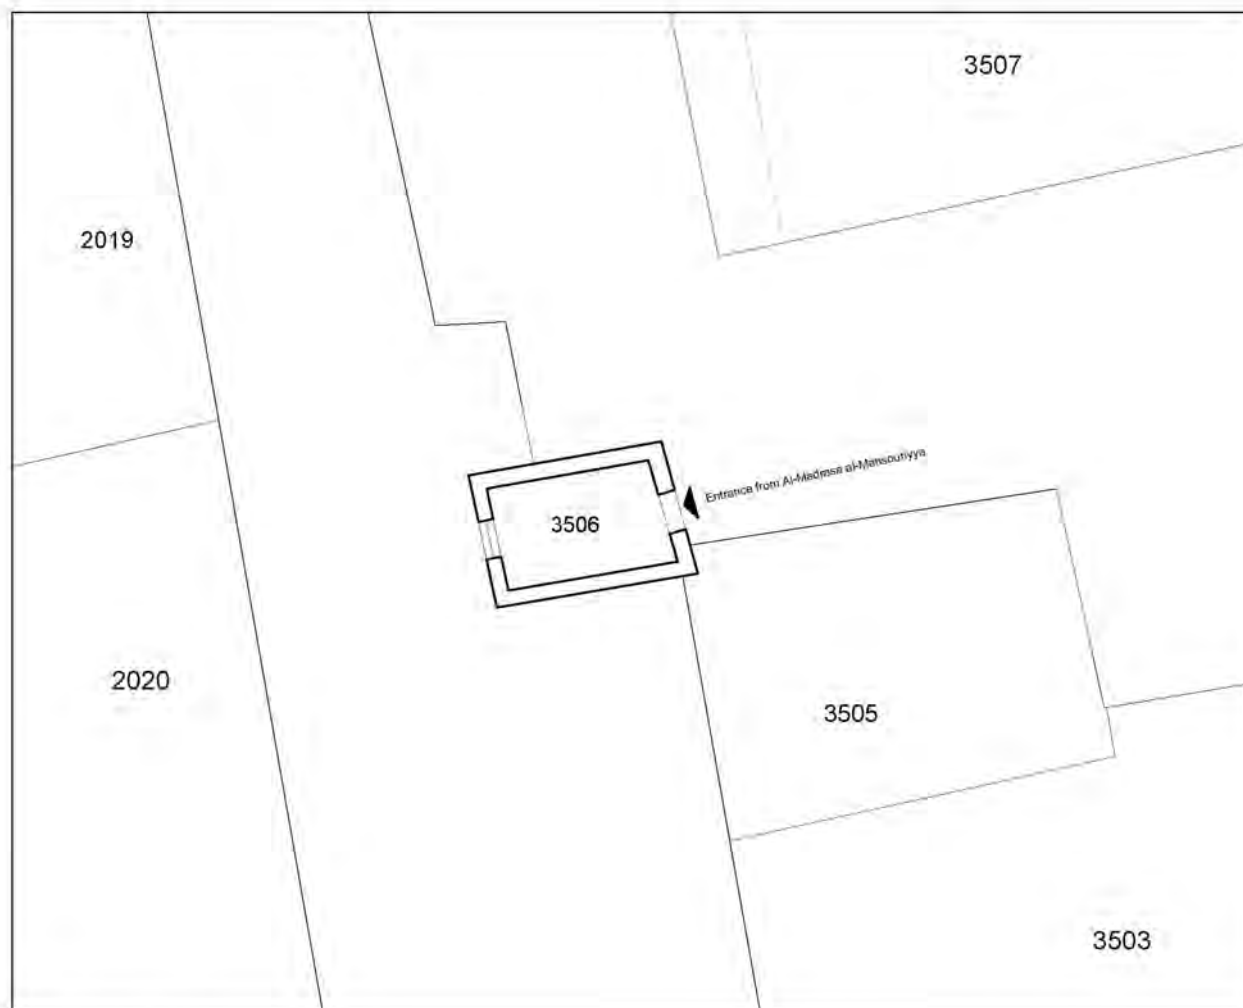
Ground Floor Plan

The recent site photos show slight damage in the external façades.

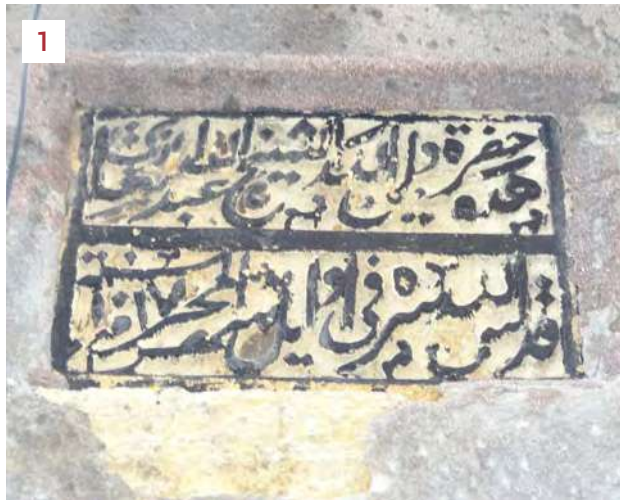
1. Inscription (October 2019)
1. النقش الكتابي (تشرين الأول 2019)

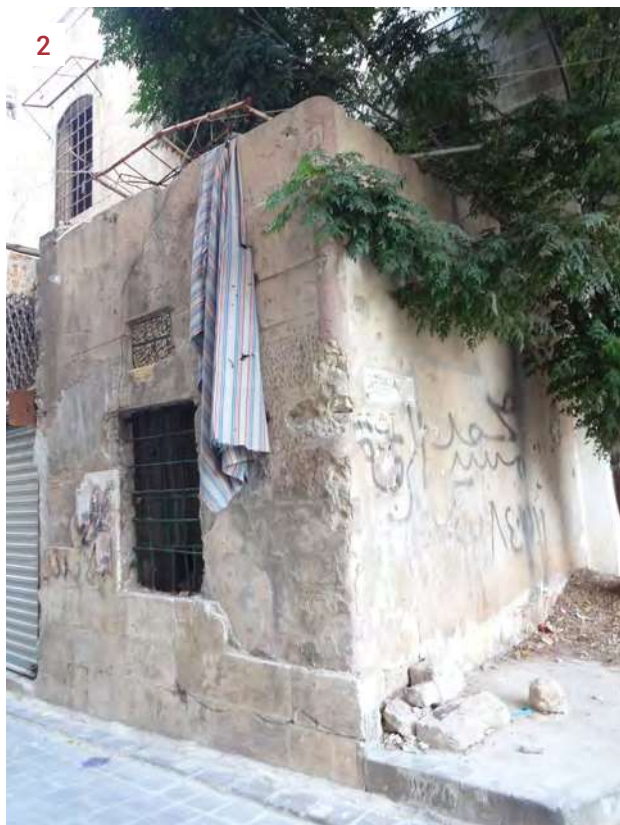
2. General view (October 2019)
2. صورة عامة للمدفن (تشرين الأول 2019)

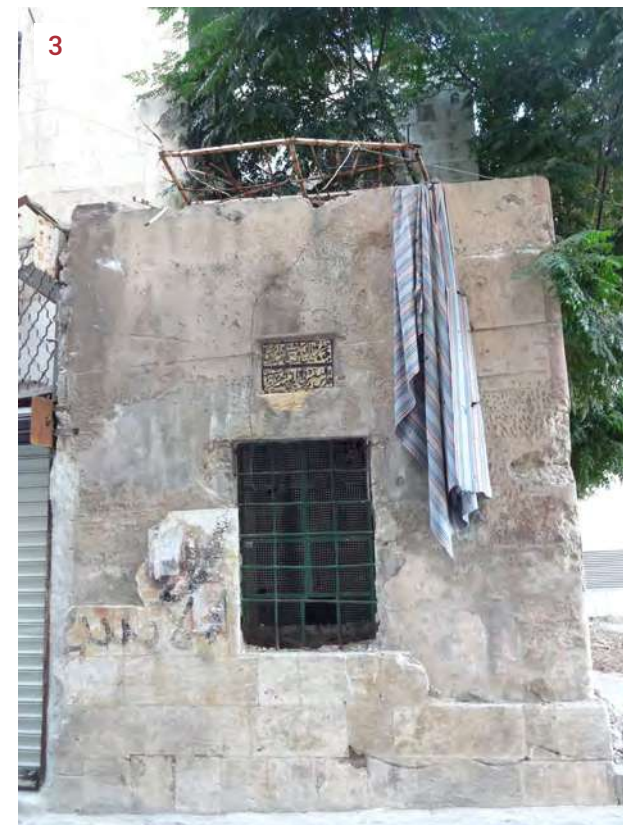
3. Western facade (October 2019)
3. الواجهة الغربية للمدفن (تشرين الأول 2019)

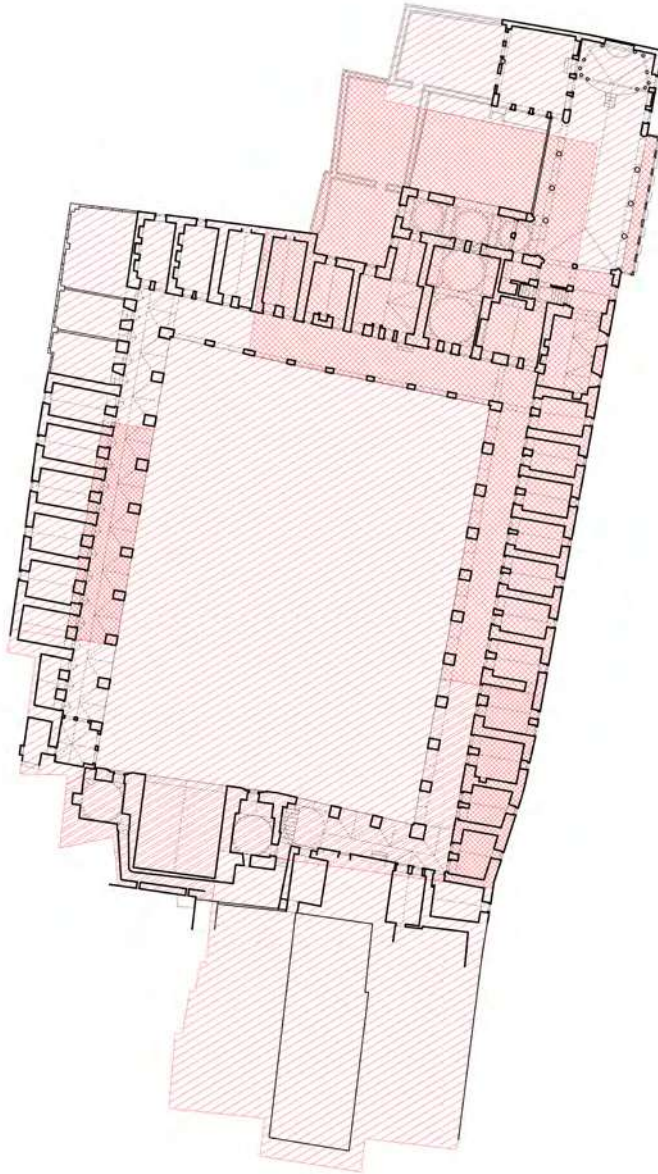
First Floor Plan
(Damage Assessment)

The damage report and recent site photos show that the building is severely damaged.

The building's most affected section is the northeastern, which has been completely ruined. The destroyed spaces included most of the forecourt, the main entrance of the khan and the hall above it, sections of al-Burtuqal café, and most of the khan's eastern side. Another point of complete destruction is the western side of the main courtyard, where the porticoes have collapsed. The other sections of the khan show partial destruction. These sections are in a critical structural condition, with wide cracks and masonry disintegration. The inner cores of the walls and vaults are open which increases the threat of additional destruction. The monumental southern iwan has survived, though in bad condition. The domes of the flanking rooms partly collapsed and the stone surfaces and decorations are seriously damaged.

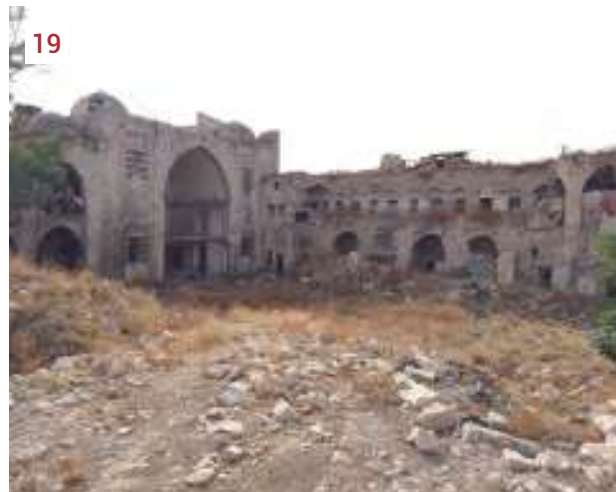
24. . The current condition of al-Burtuqal café (October 2019)
24. الوضع الراهن لقهوة البرتقال (تشرين الأول 2019)

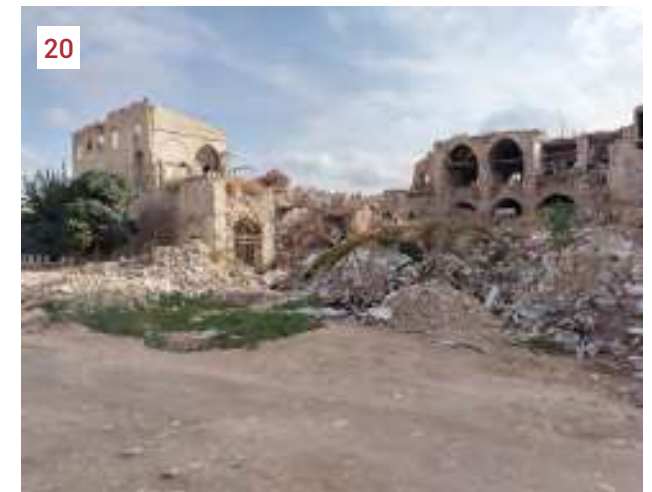
25. The current condition of the southern iwan (October 2019)
25. الوضع الراهن للإيوان الجنوبي (تشرين الأول 2019)

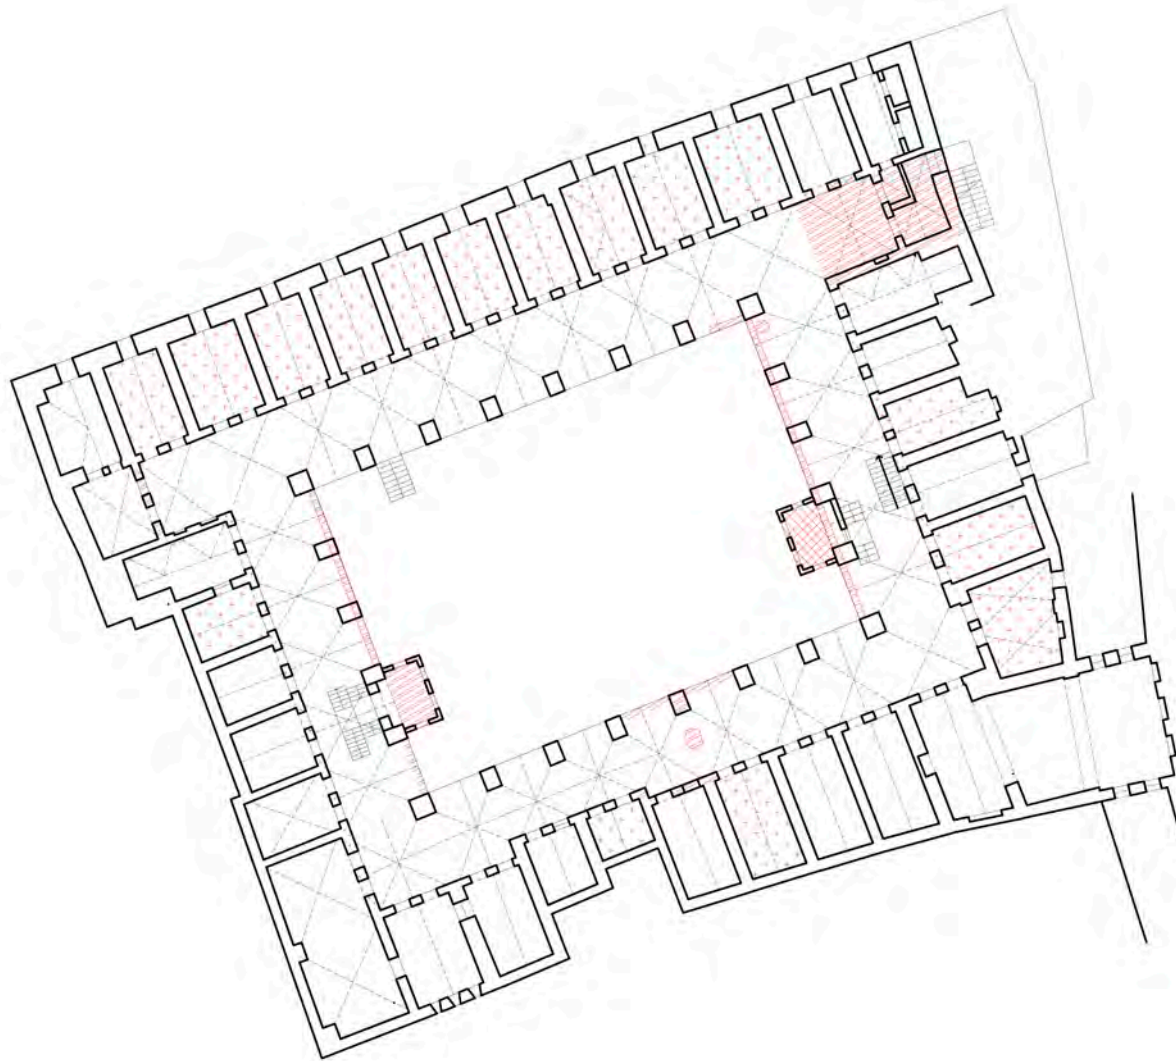
Ground Floor Plan
(Damage Assessment)

The most damaged part of the khan is in the northeast. Its shops have been completely destroyed, while the sabil, the wall, and the roof of the khan have been partly destroyed. A shell has also partially destroyed the roof in the northwestern corner. The interior of the building is structurally less affected. There are some points of noticeable damage where the stones have fallen. The wooden kiosks and several other architectural elements have been totally destroyed.

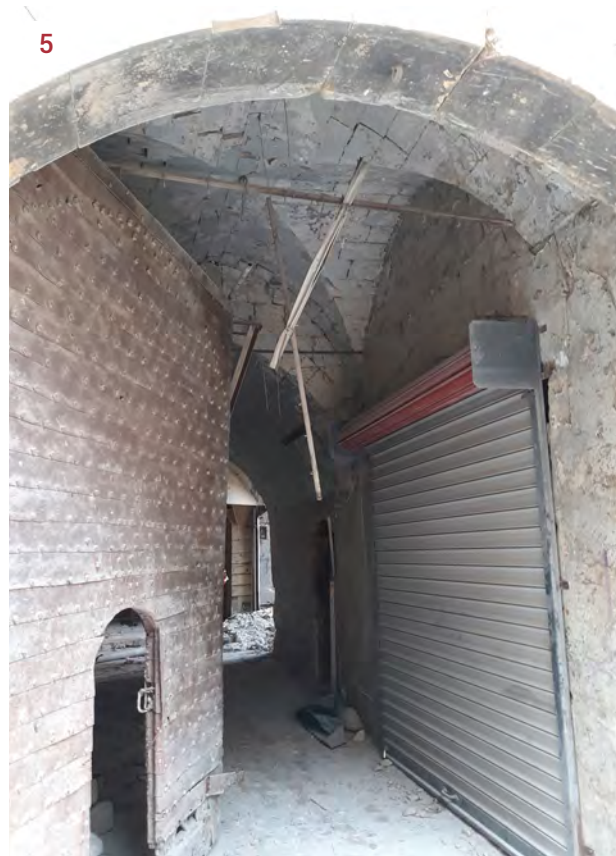
The building has been severely damaged. The recent site photos show that the southern section is most affected, with several rooms and corridors on the upper floor destroyed. The other sections also show partial destruction in the upper sections of the walls.

8. The current condition of the building: the southern wing (December, 2019)

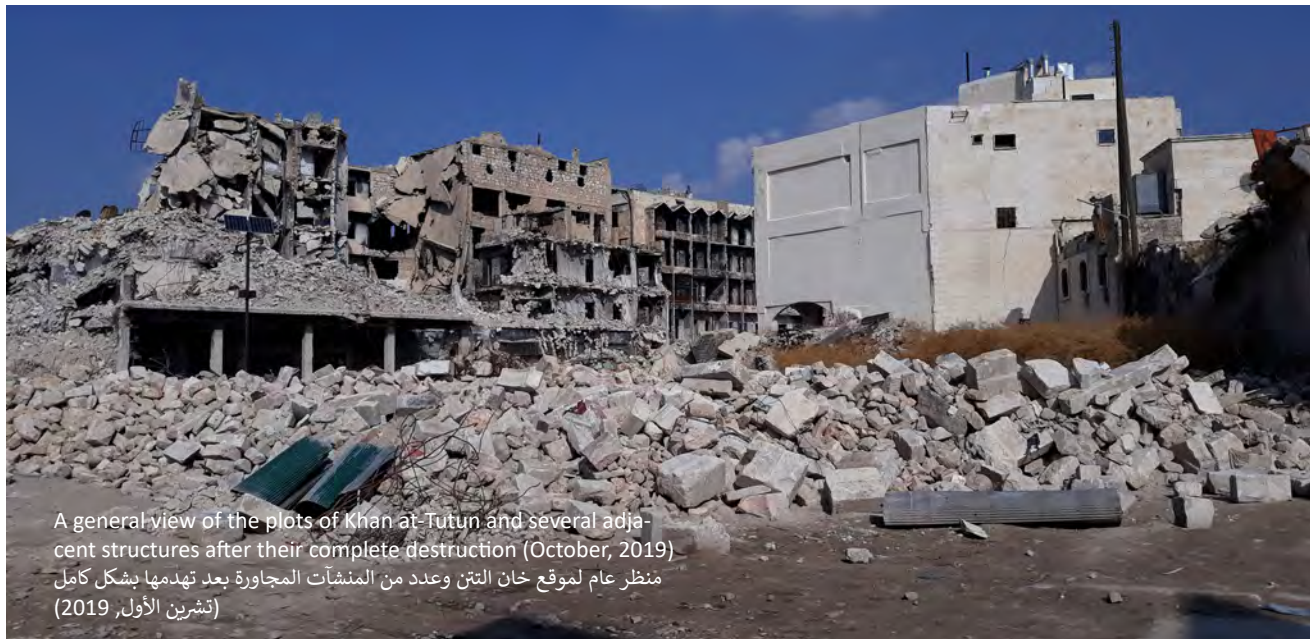
A general view of the plots of Khan at Tutun and several adjacent structures after their complete destruction (October, 2019)
منظر عام لموقع خان التتن وعدد من المنشآت المجاورة بعد تدميرها بشكل كامل (تشرين الأول، 2019)

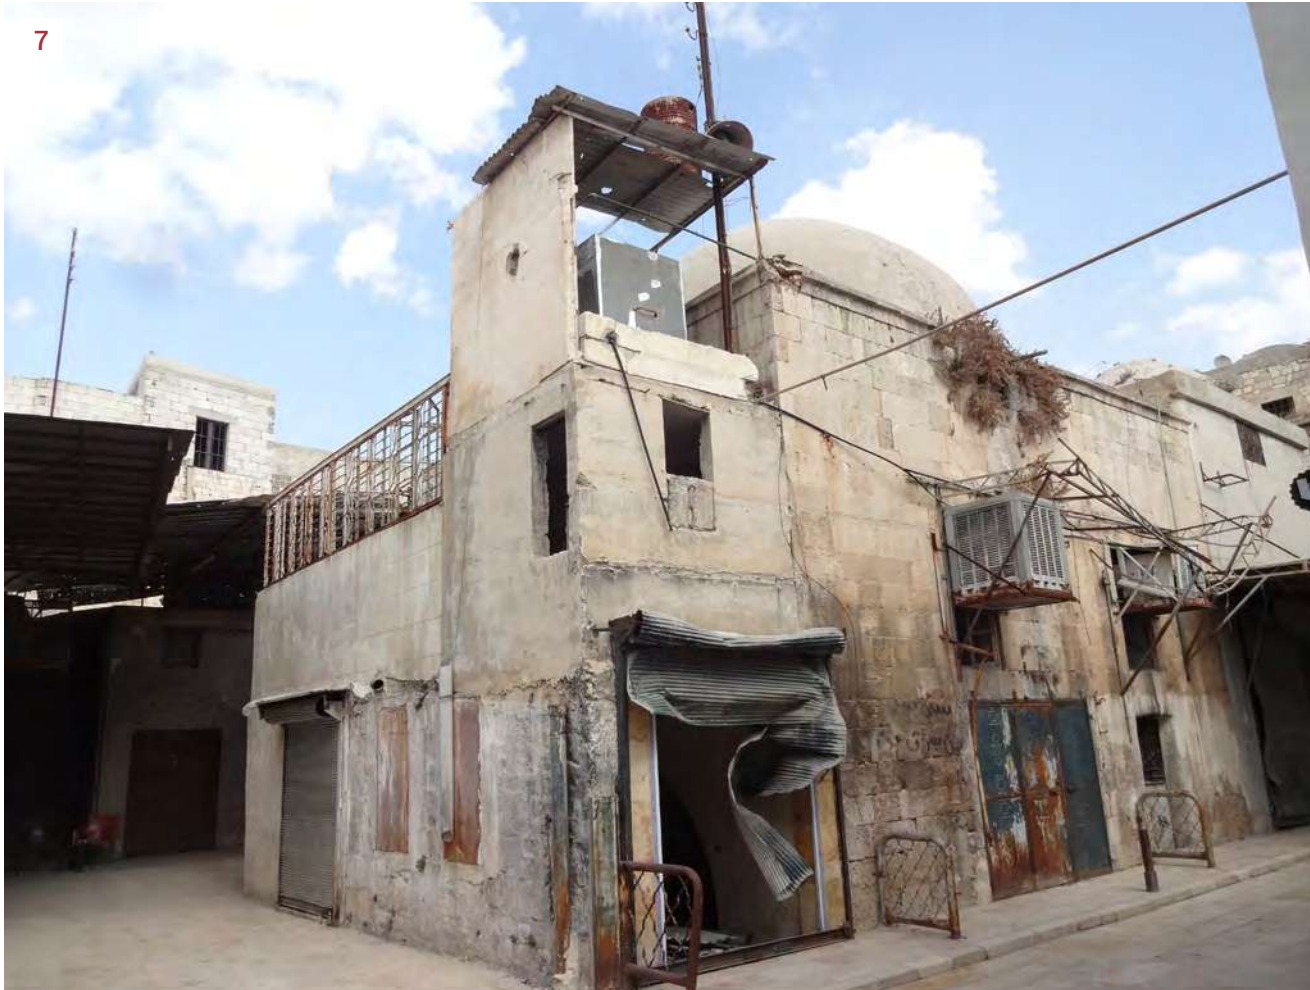
The recent site photos show that most of the damage has resulted not from the conflict but from the severely incompatible interventions and the want of maintenance.

4. The large spaces in the southern side (November, 2019)
4. الفراغات الكبيرة الموجودة في الجهة الجنوبية (تشرين الثاني, 2019)

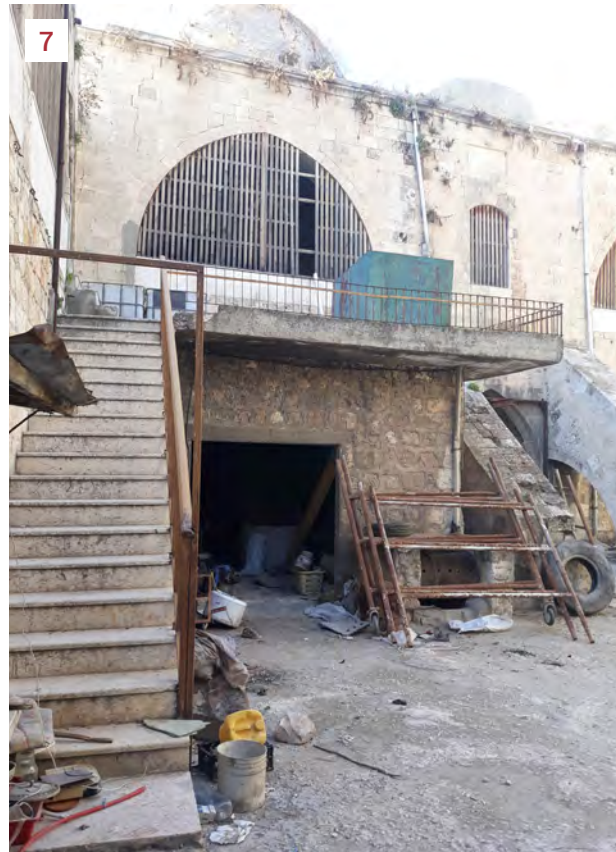
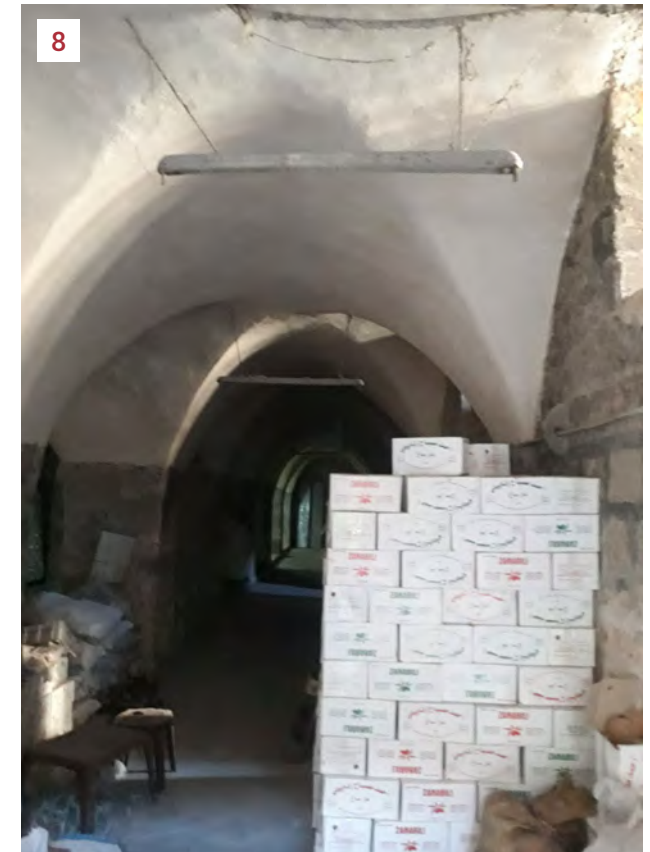
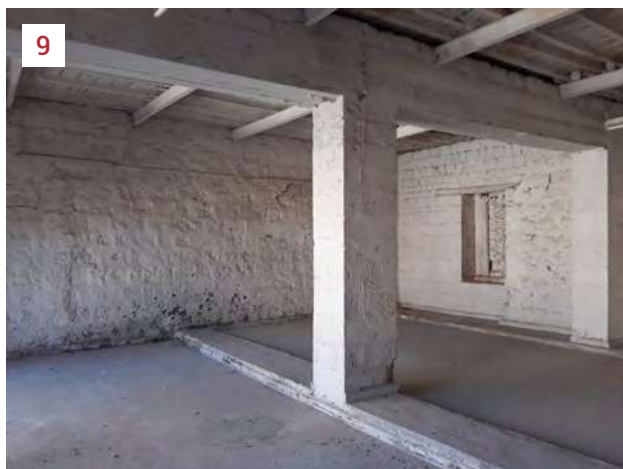
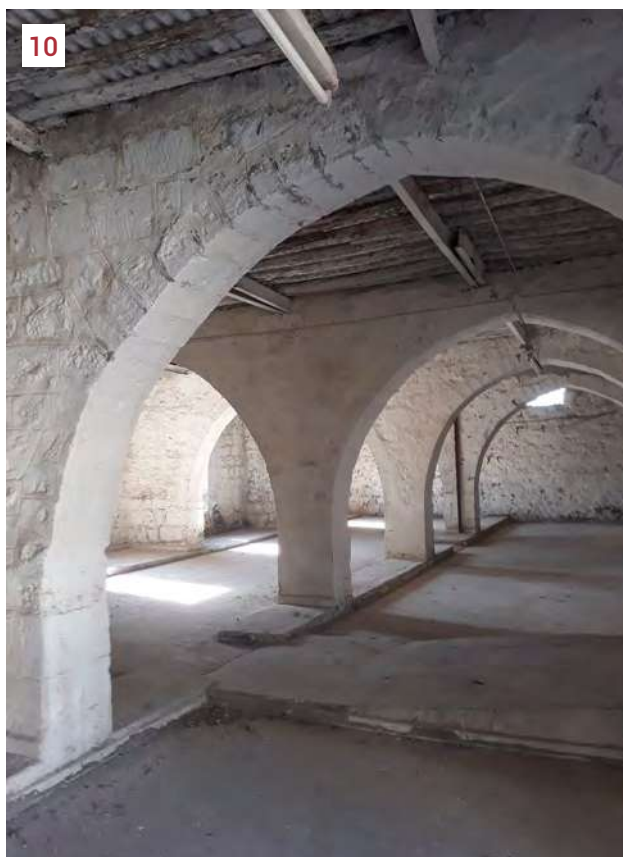
Recent site photos show that the damage has mostly resulted from incompatible interventions and a lack of maintenance rather than the conflict. Among these interventions are the incompatible structures in the courtyard, the columns and the beams of reinforced concrete in the upper floor, and the poor repairs.

9. The reinforced concrete elements in the upper floor (November, 2019)
9. عناصر البيتون المسلح في الطابق العلوي (تشرين الثاني, 2019)

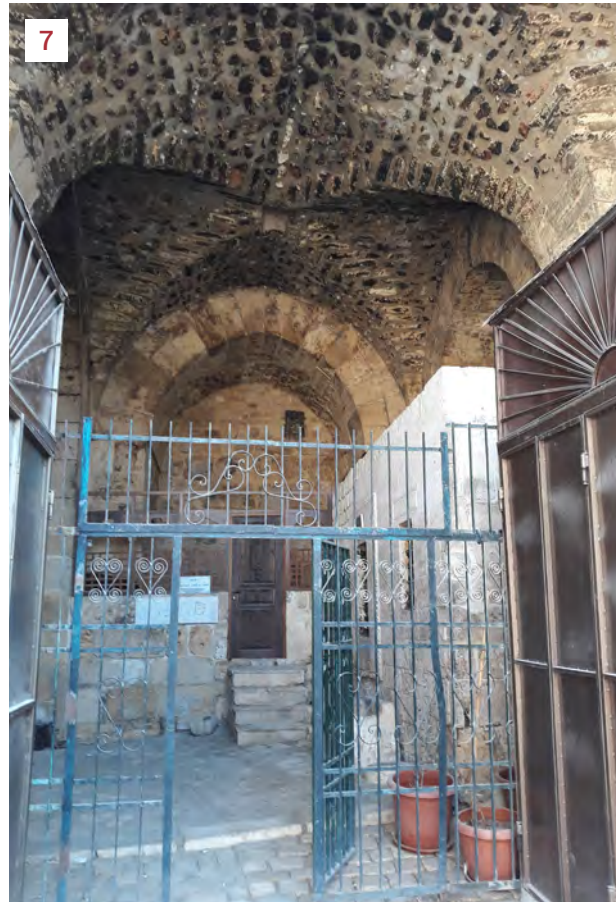
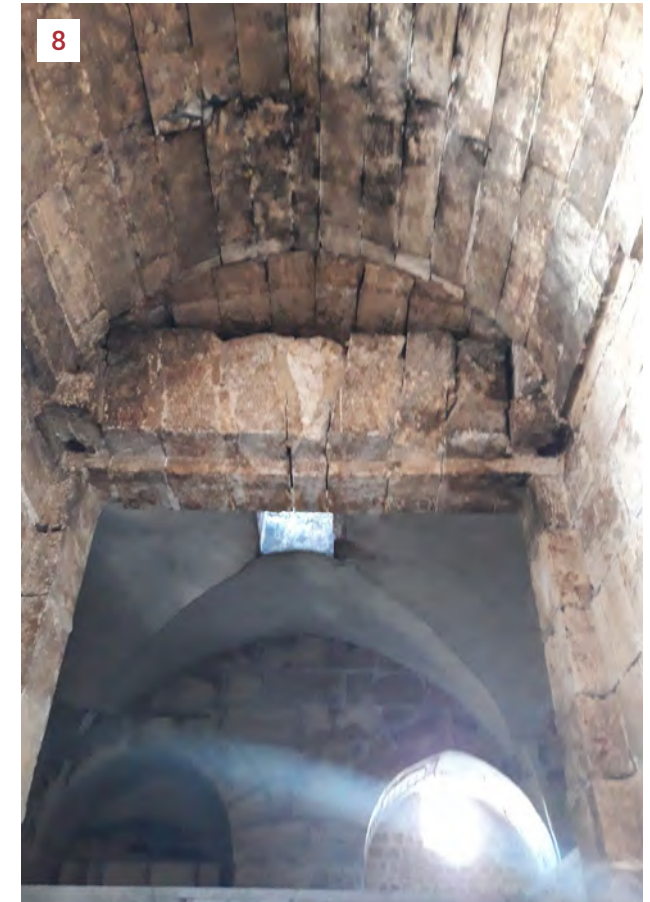
Al-Khandaq Street and the surrounding historic buildings have been severely damaged due to heavy fighting in the area. Most of the shops and buildings to the north of Bab an-Nasr have collapsed. While the eastern tower has sustained moderate damage confined to the external facades, the western tower has been structurally affected by random shells that partially destroyed its corners. Despite recent restoration work inside the eastern tower, the gate's overall condition is poor.

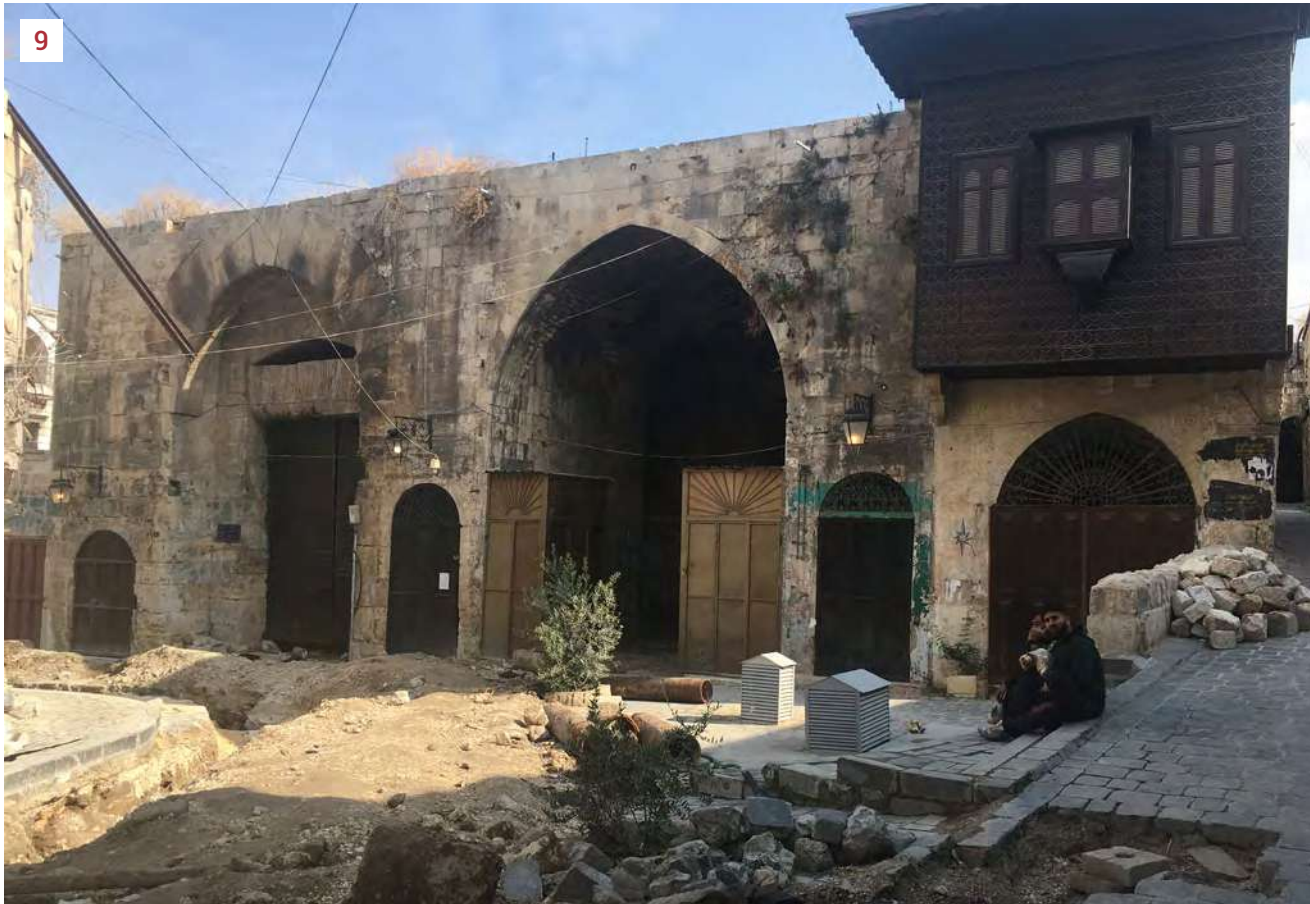
9. A general view of eastern tower and the remaining section of the corridor (November, 2019)
(منظر عام للبرج الشرقي والجزء المتبقي من الممر (تشرين الثاني, 2019)

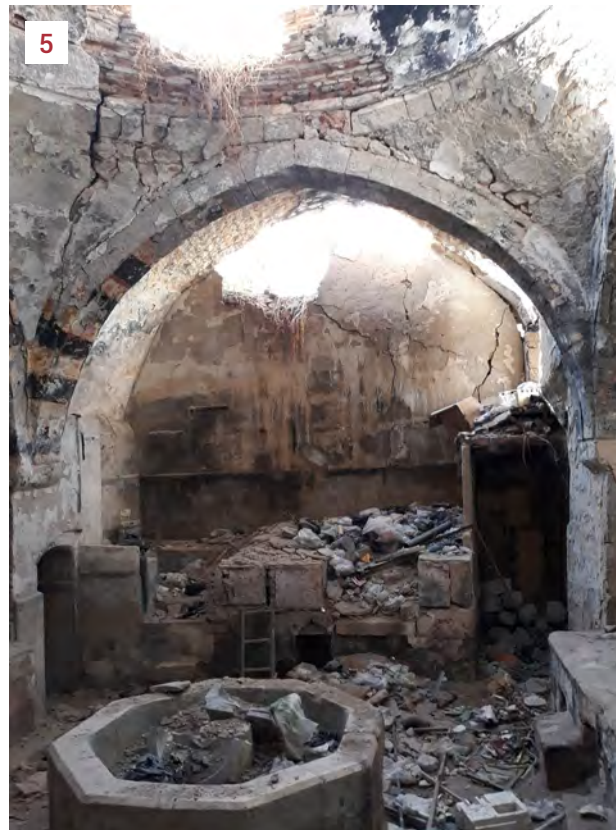
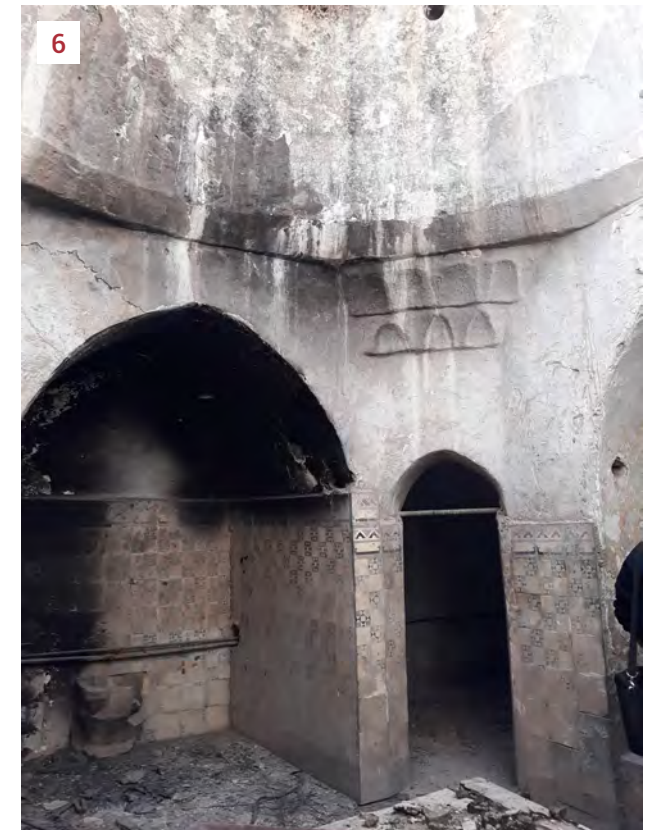
The available photos show that the building was already neglected and in bad condition in the 1990s. The recent events have caused additional damage to both structural and architectural elements.

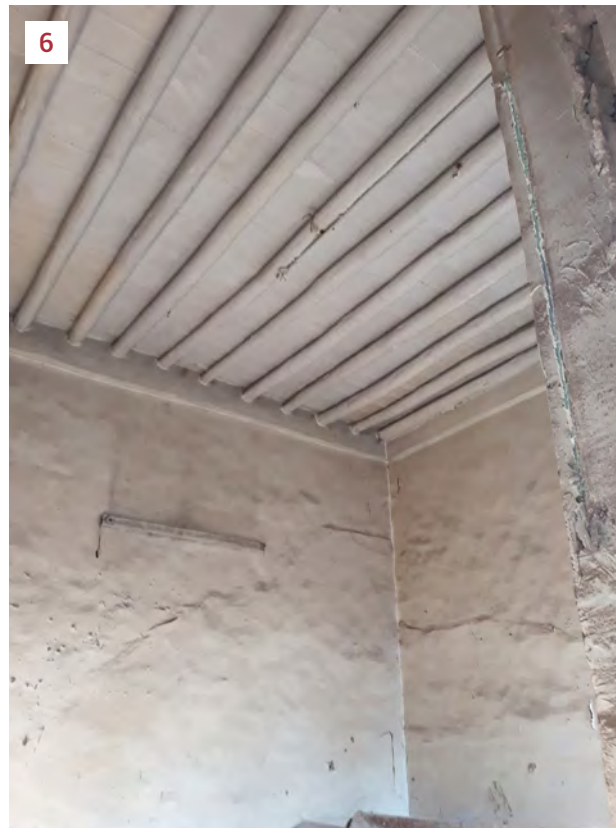
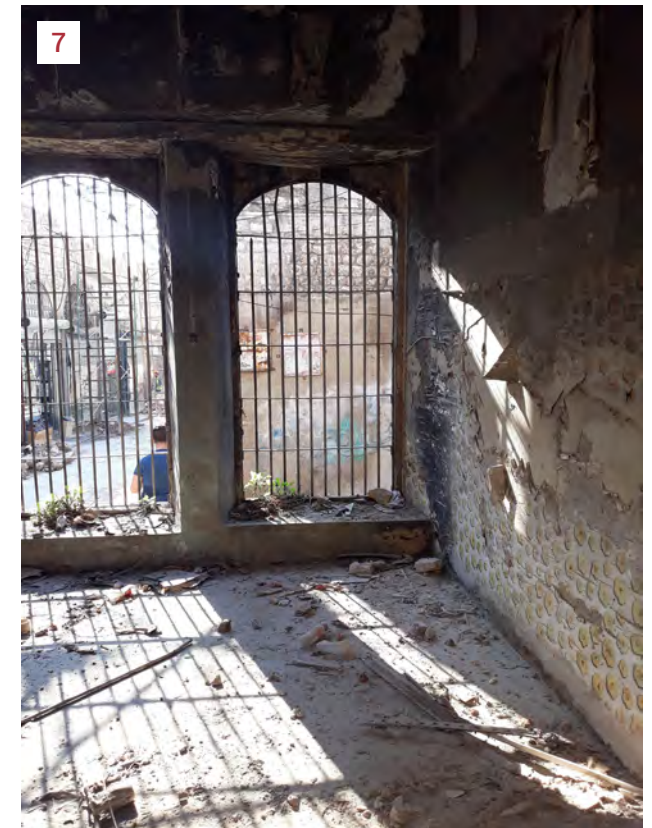
The building was out of use for several years before the conflict. Thus, it was suffering from negligence and lack of maintenance. The recent site photos show the destruction of some original roofs and damage in the portico.

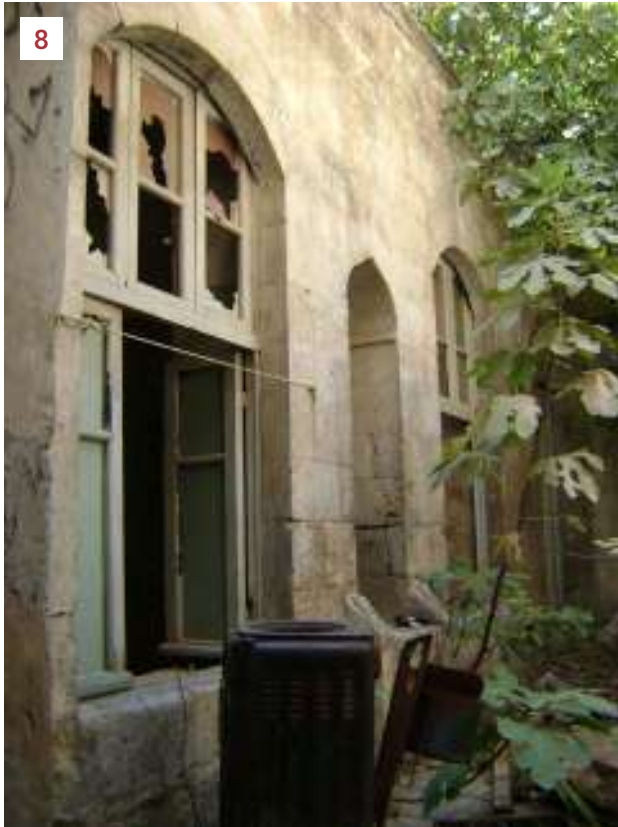
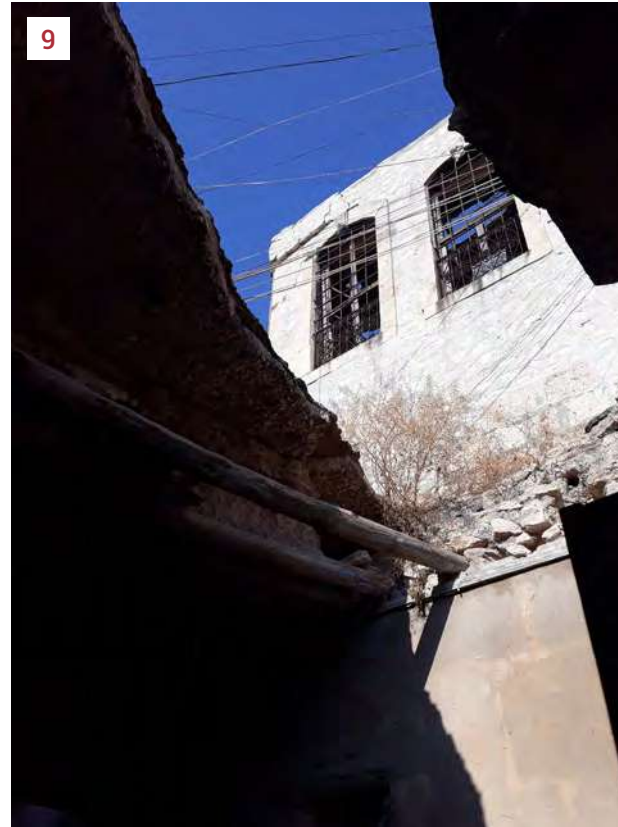
8. The windows overlooking the courtyard (al-Jasser, 2009)
8. النوافذ المطلّة على الفناء الداخلي (الجاسر, 2009)

9. The destructed roofs (December, 2019)
9. الأسقف المتهدمة (كانون الأول, 2019)

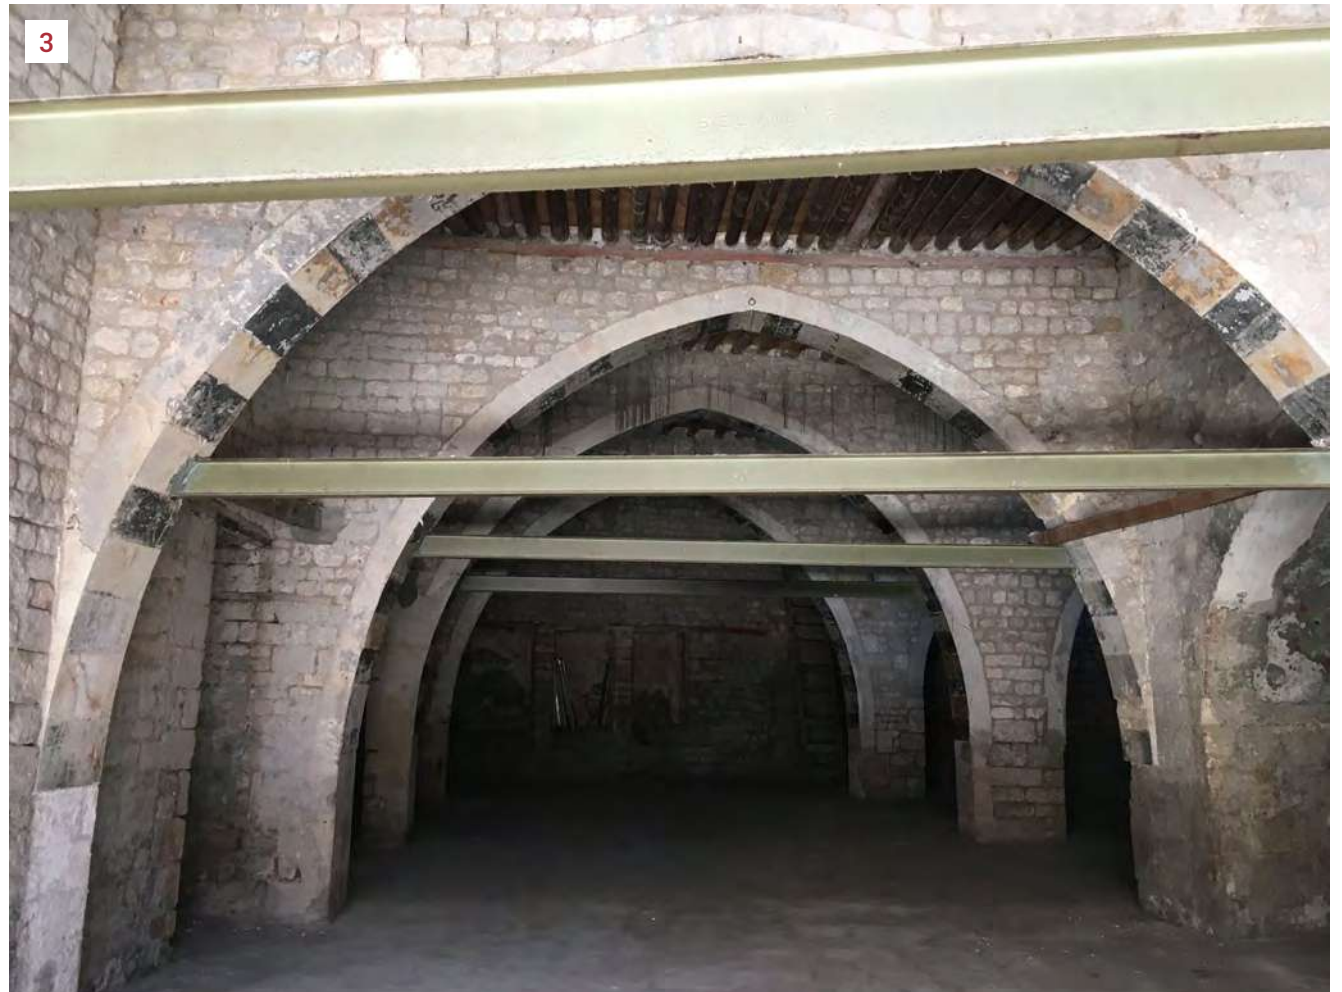
The recent site photos show only slight damage to the building, most resulting from a lack of maintenance

3. A general view of the interior space (February, 2020)
(منظر عام للمقهى من الداخل (شباط, 2020)

4 A general view of the of the interior space (February, 2020)
(منظر عام للمقهى من الداخل (شباط, 2020)

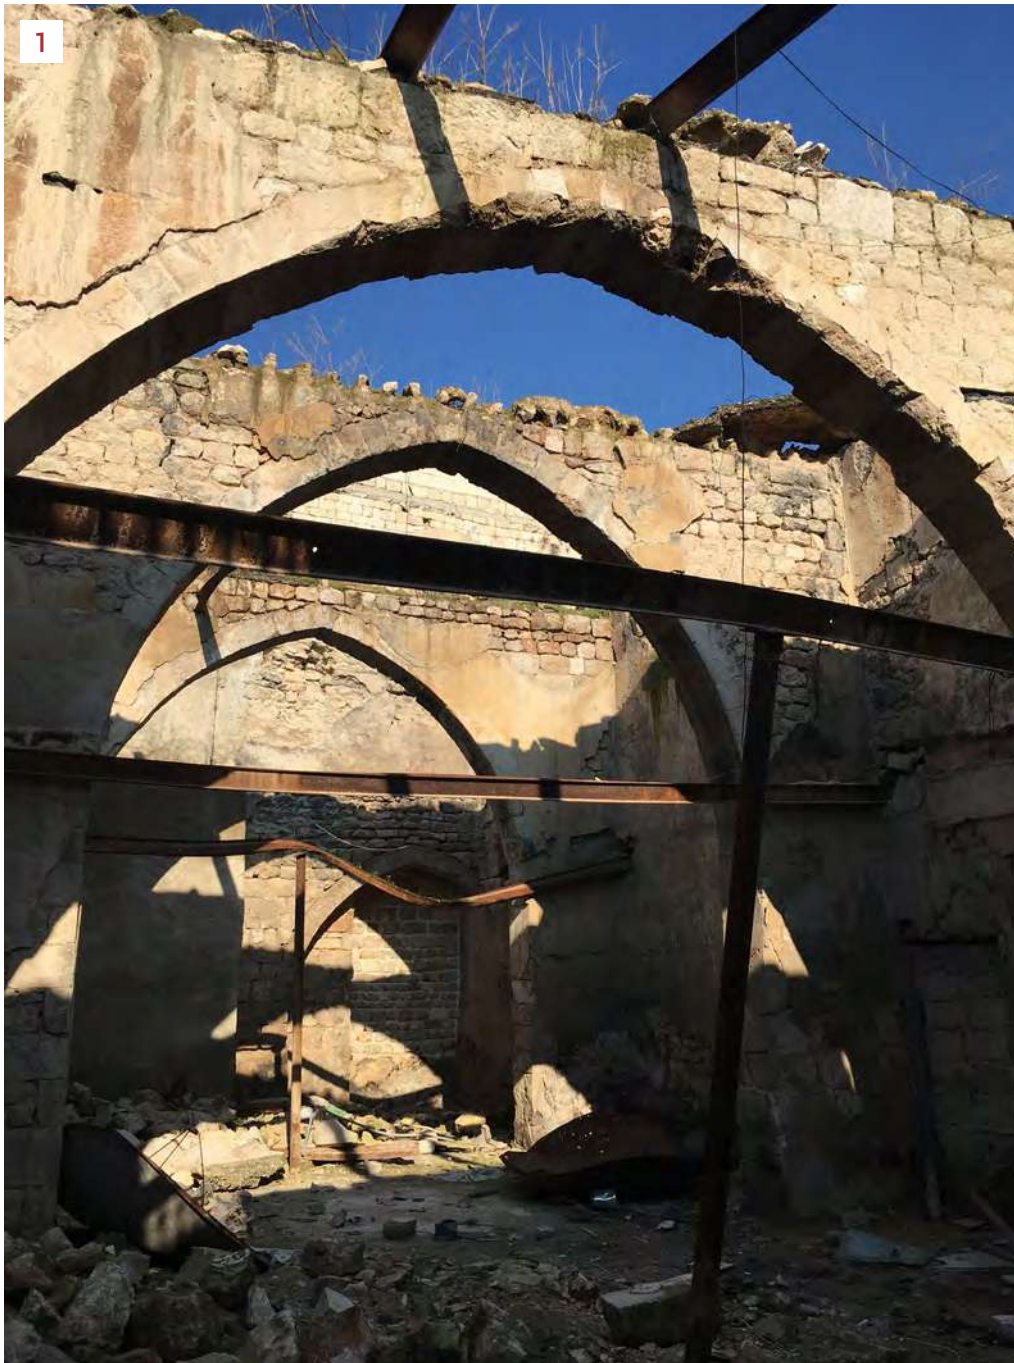
1. A general view of the northern section (January, 2020)
1. منظر عام للقسم الشمالي من المقهى (كانون الثاني، 2020)

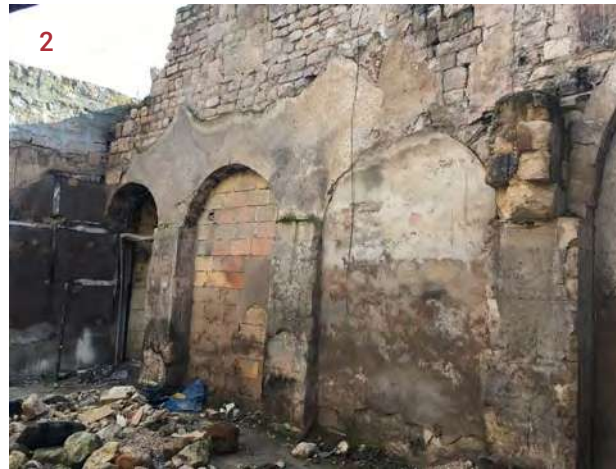
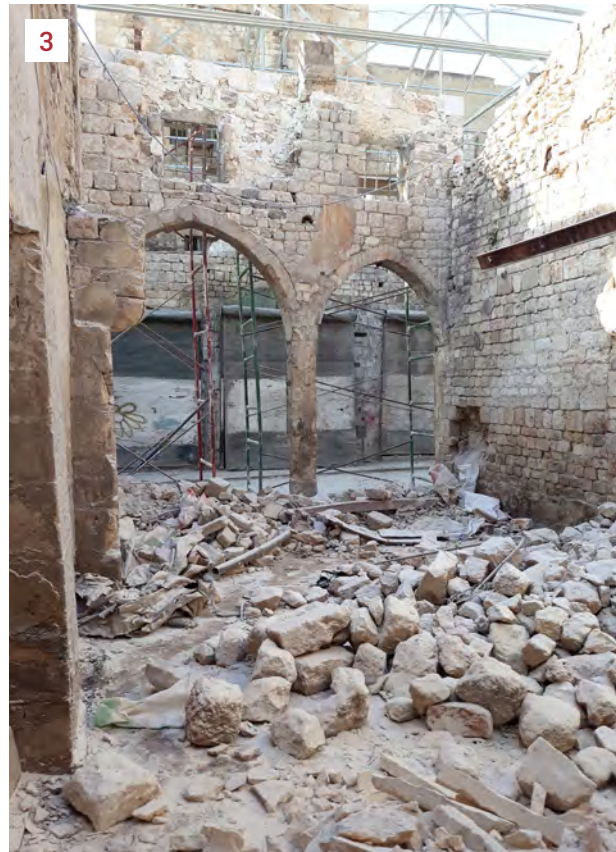
The building has been partly destroyed. The wooden roofs and some upper sections of the walls have collapsed. There is severe damage in the masonry and the walls have disintegrated.

2. The southern façade (January, 2020)
2. الواجهة الجنوبية للمقهى (كانون الثاني, 2020)

3. The western facade (January, 2020)
3. الواجهة الغربية للمقهى (كانون الثاني, 2020)
