POST-CONFLICT DOCUMENTATION OF A HISTORIC NEIGHBORHOOD (SUWAYQAT ALI AREA – OLD CITY OF ALEPPO)

Dima Dayoub

Ruba Kasmó

Anne Mollenhauer

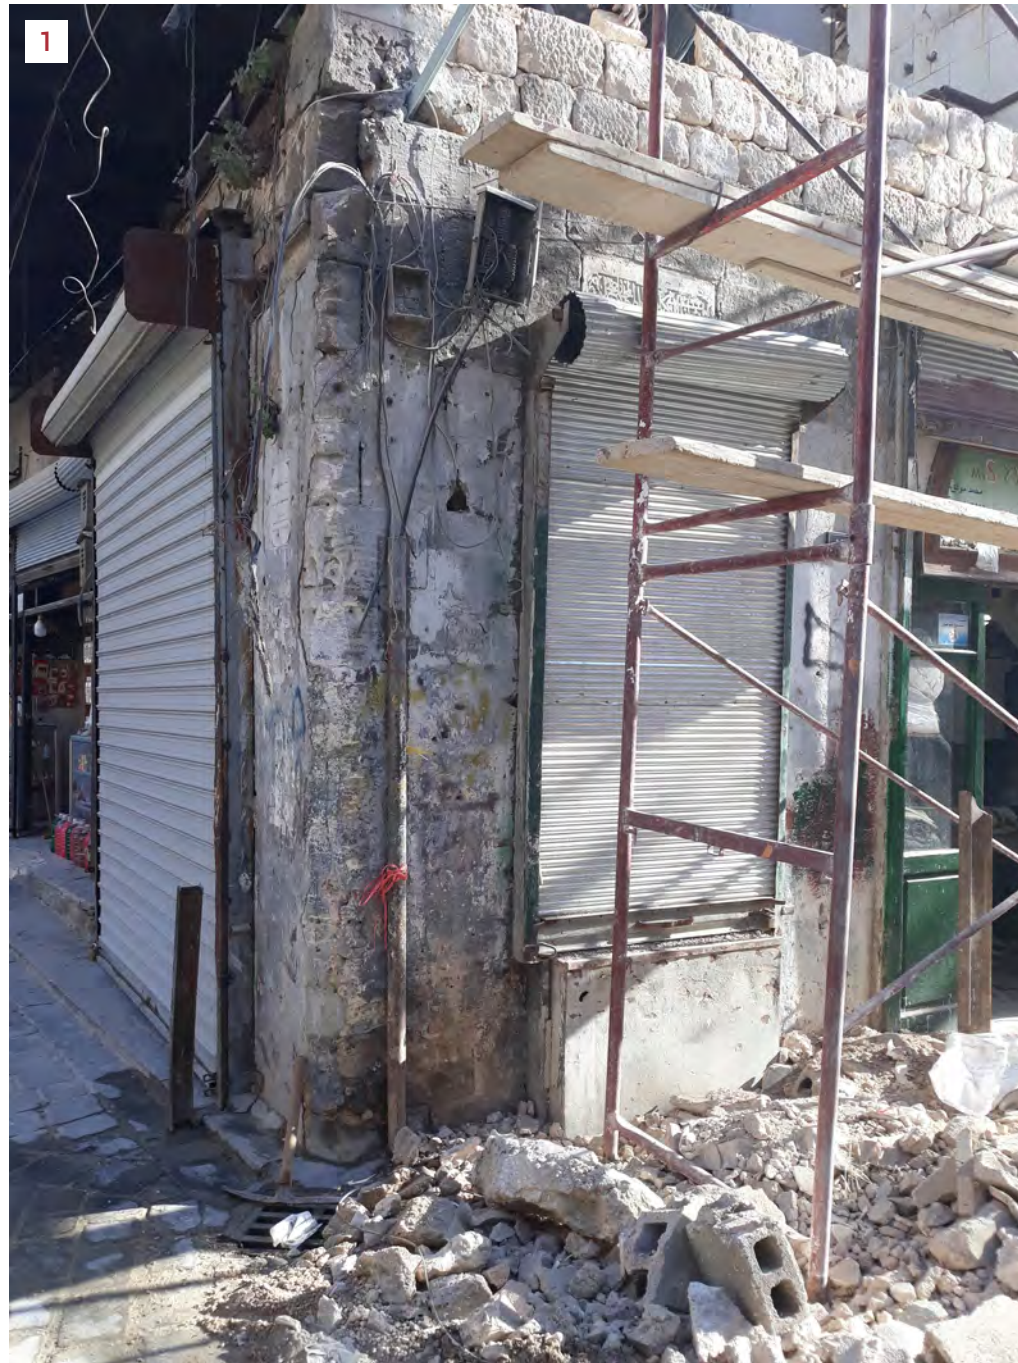
The recent site photos show damage that has mostly resulted from a lack of maintenance and the incompatible interventions.

1. A general view of the sabil (November, 2019)
1. منظر عام للسبيل
(تشرين الثاني, 2019)

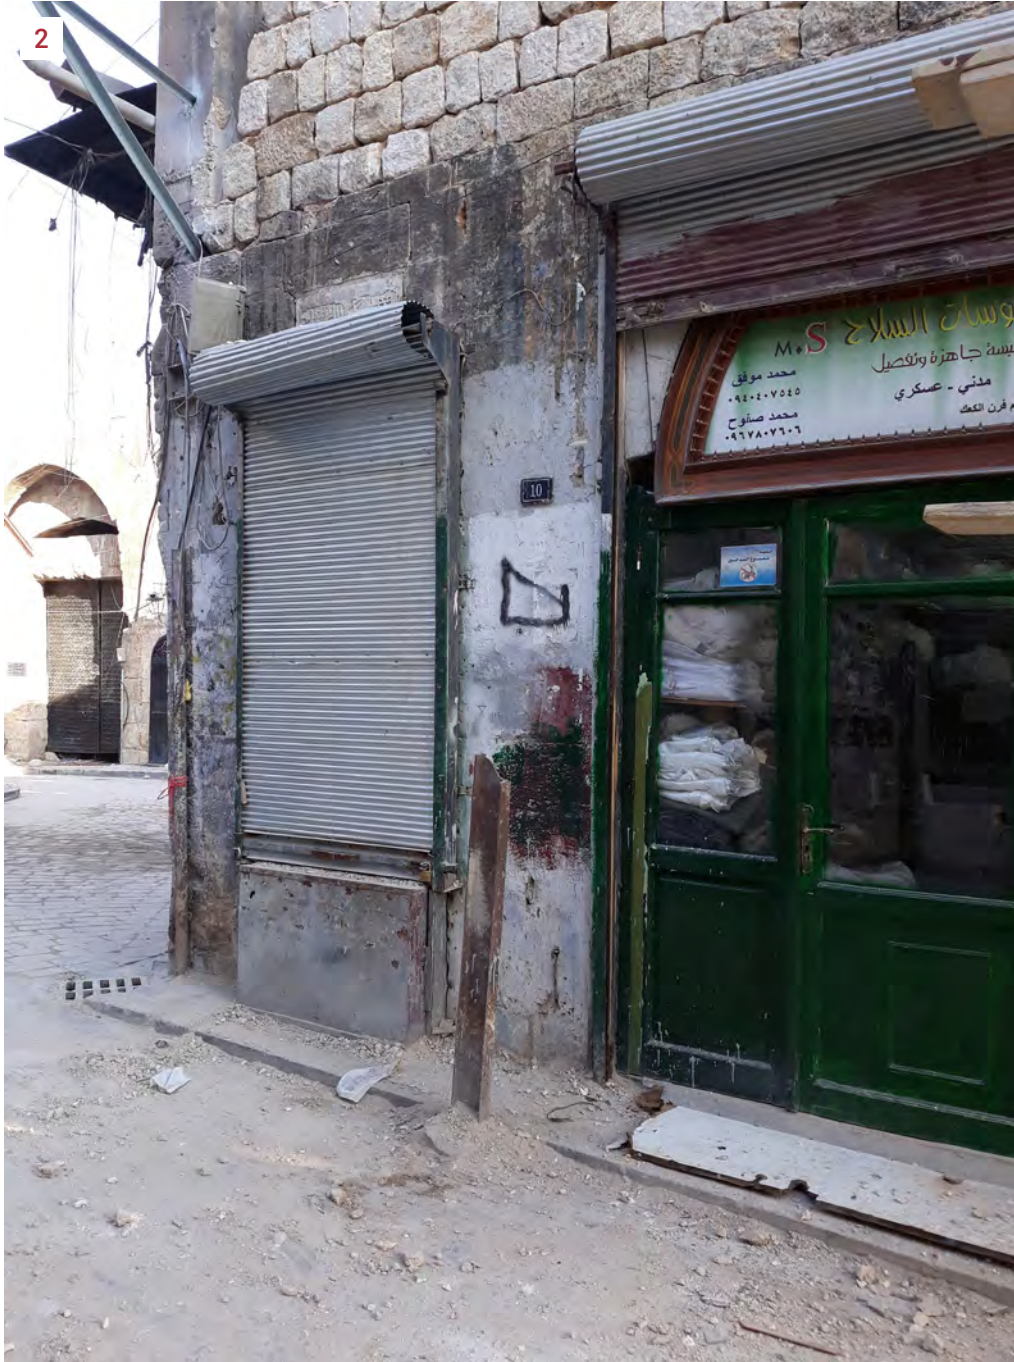
2. The western façade of the sabil
(November, 2019)
2. الواجهة الغربية للسبيل
(تشرين الثاني, 2019)

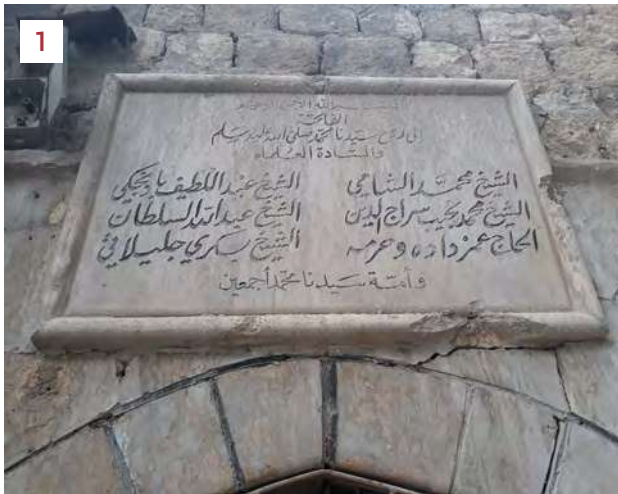
1. The renovation inscription above the sabil (November, 2019)
1. نقش التجديد الموجود فوق السبيل (تشرين الثاني, 2019)

The sabil was renovated, according to an inscription plate placed above the niche. Unfortunately, the renovation was excessive and inappropriate. The niche was transformed into an iwan, the masonry surfaces were covered with new claddings and cement-based mortar was used.

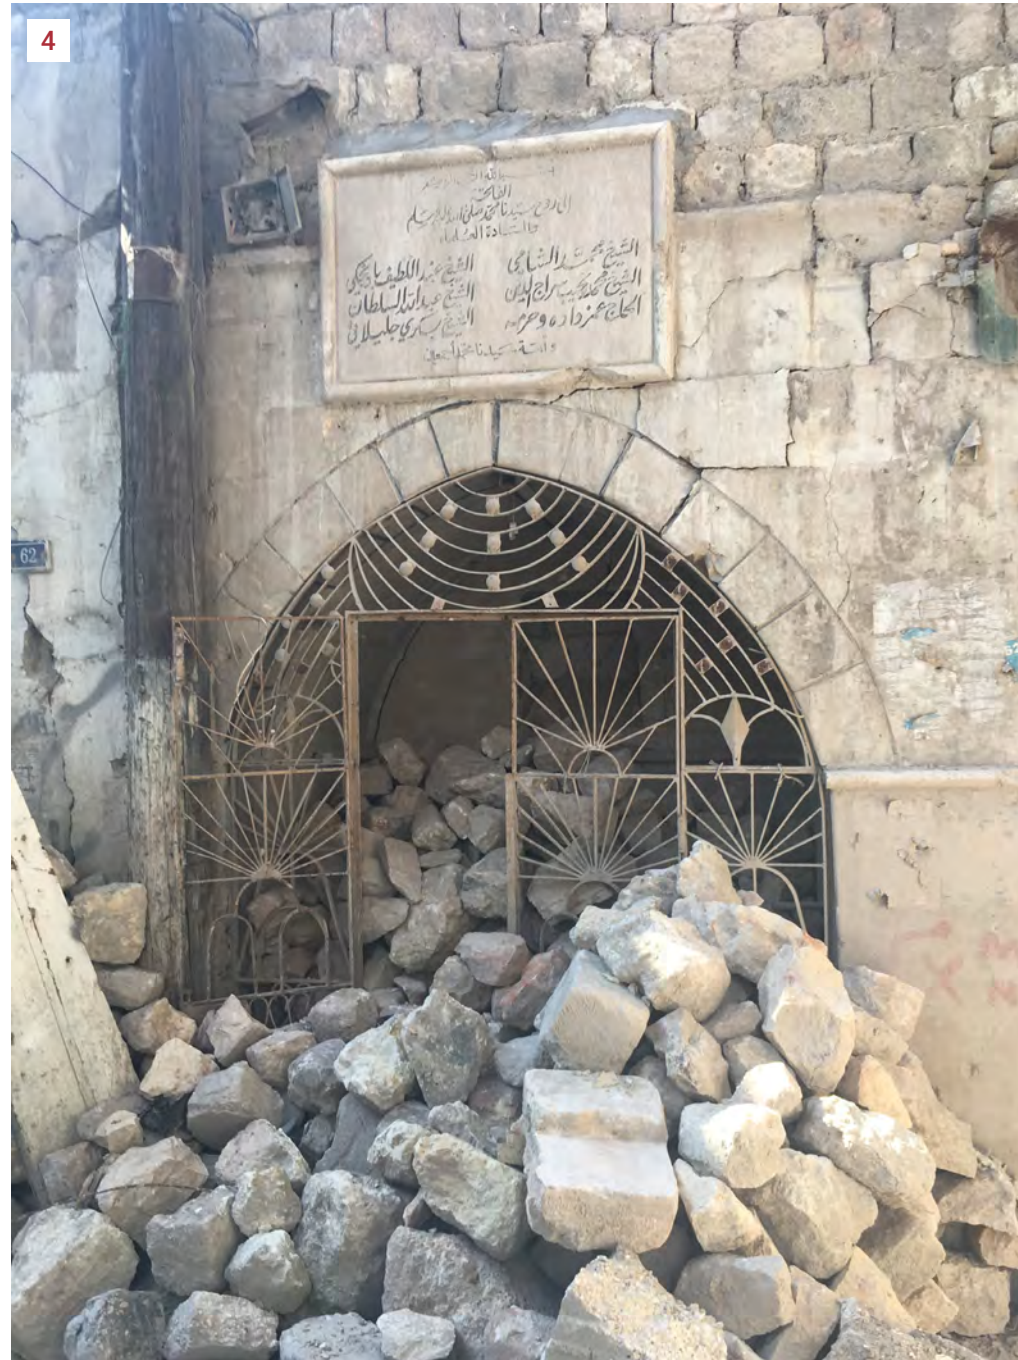
The recent site photos show that the foundation inscription has been looted. The masonry surfaces show moderate damage. The sabil is used to deposit the collected building stones of the collapsed buildings in the area.

4. The current condition of the sabil (November, 2019)
4. الوضع الراهن للسبيل (تشرين الثاني, 2019)

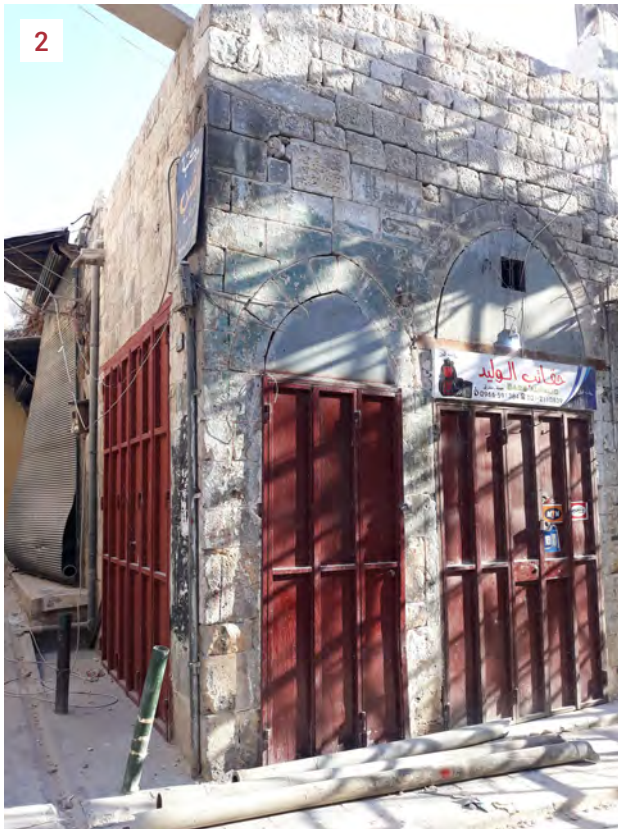
No report was provided
The recent site photos show damage to the external façades, most of which have resulted from a lack of maintenance.

2. A general view of the sabil (November, 2019)
2. منظر عام للسبيل (تشرين الثاني، 2019)

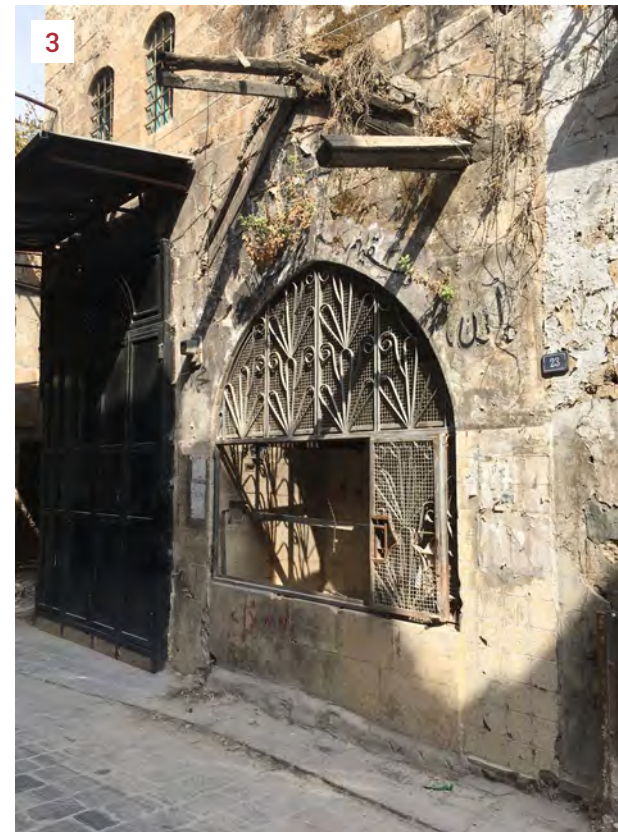
The recent site photos show that the wooden awning has been destroyed. Apart from this, there is damage which has mostly resulted from lack of maintenance and inferior interventions.

3. The current condition of the sabil (October, 2019)
3. الوضع الراهن للسبيل (تشرين الأول، 2019)

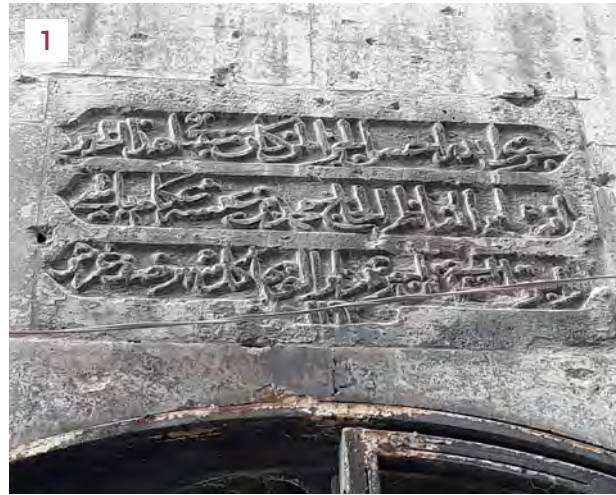
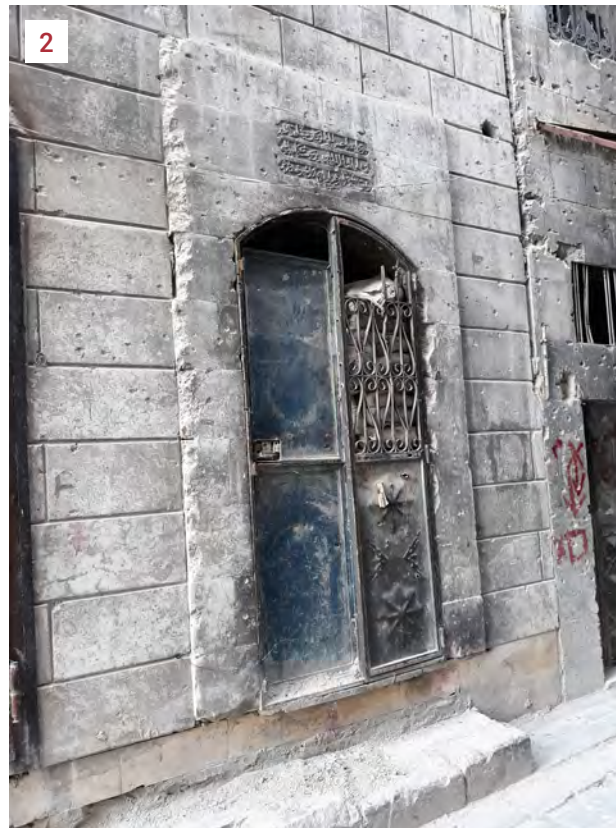
The masonry surfaces bear several bullet holes.

1. The inscription (November, 2019)
2. النقش الكتابي (تشرين الثاني, 2019)

2. The remaining entrance with the inscription above it
(November, 2019)
2. مدخل السبيل والنقش الكتابي فوقه (تشرين الثاني, 2019)

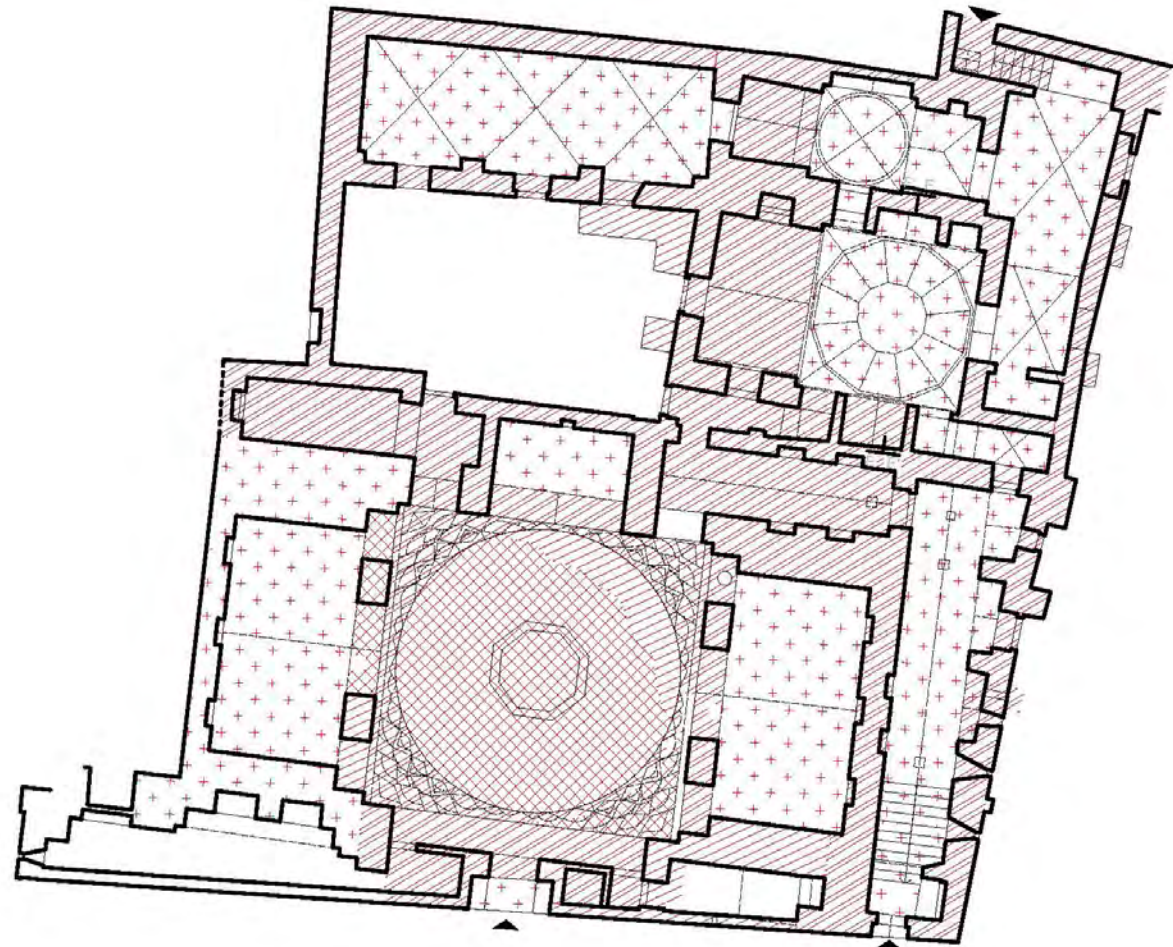
Ground Floor Plan
(Damage Assessment)

The damage report and the recent site photos show that the building has been severely damaged. The dome of the central space of the southern hall has collapsed, along with the southeastern muqarnas pendentive. The whole upper structure has been affected by the collapse and the remaining parts show serious disintegration. Inside the hall, the façade of the western iwan has been partly destroyed. The southern external façade shows considerable damage. The decorated portal has survived. The upper cornice and the corners of the façade have been partly destroyed. There are also several holes in the wall where stone building blocks have been removed. In the northern section of the building, the worst damage was sustained on the first floor, where most of the structure has been destroyed. On the ground floor, there are traces of a fire that may have been caused by shelling.

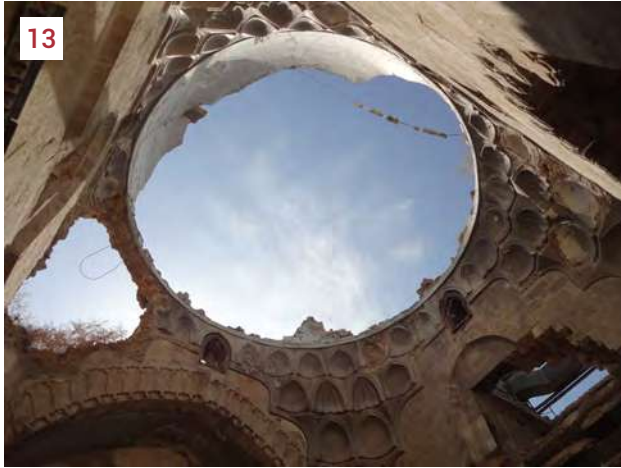
13. The collapsed dome of the southern hall (October, 2019)
(تشرين الأول، 2019). 13. قبة القاعة الجنوبية المتهدمة

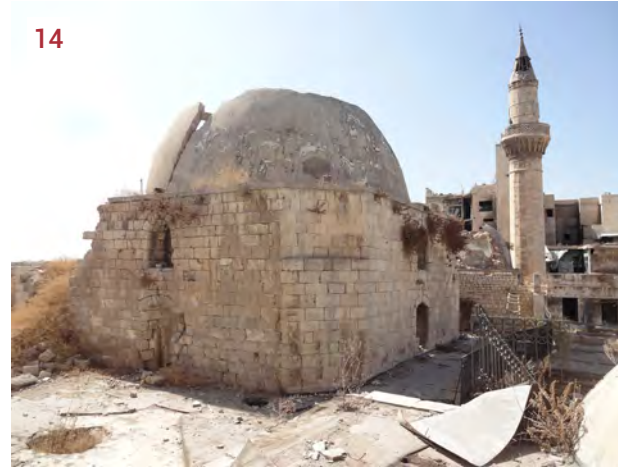
14. The damages in the upper structure of the southern hall (October, 2019)
(تشرين الأول، 2019). 14. الأضرار في القسم العلوي من القاعة الجنوبية

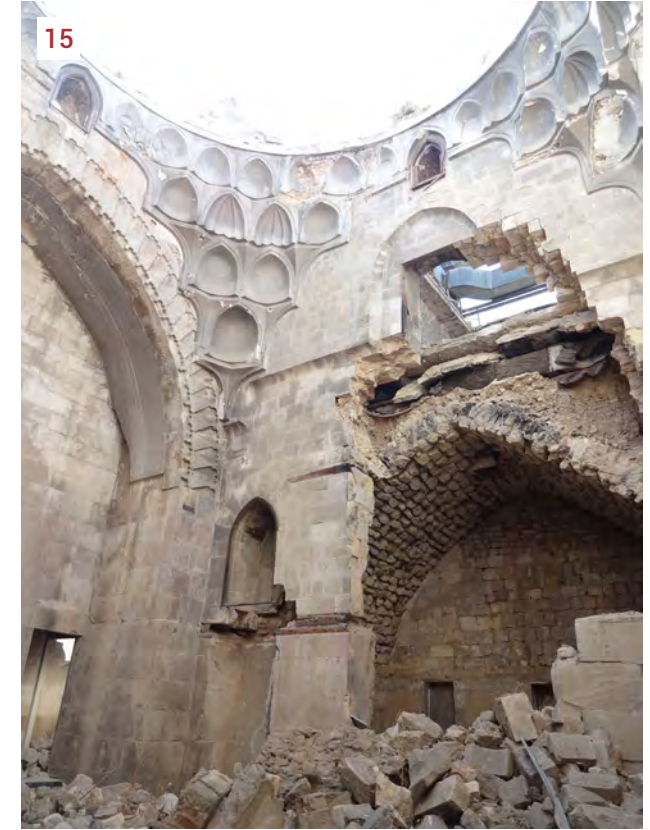
15. The partial destruction of the façade of the western iwan (October, 2019)
(تشرين الأول، 2019). 15. التهدم الجزئي في واجهة الإيوان الغربي

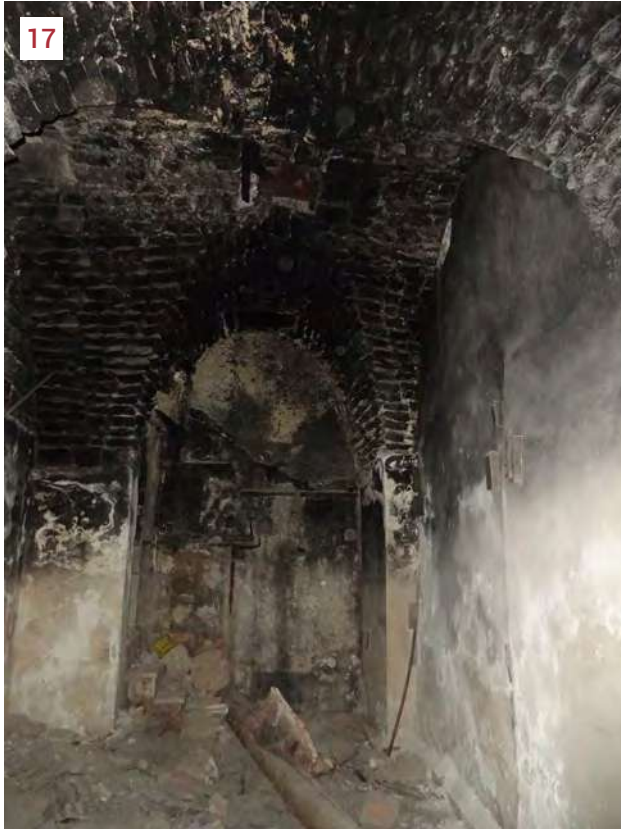
17. The fire traces in the northern section (October, 2019)
17. آثار الحريق في القسم الشمالي من المبنى (تشرين الأول, 2019)

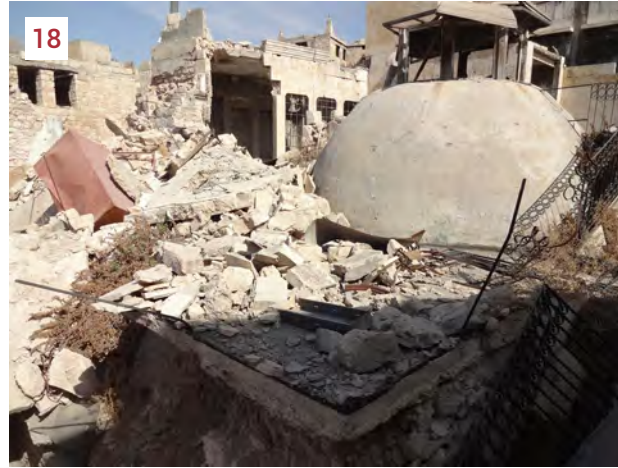
18. The destruction in the northern section of the building (October, 2019)
18. التهدم في القسم الشمالي من المبنى (تشرين الأول, 2019)

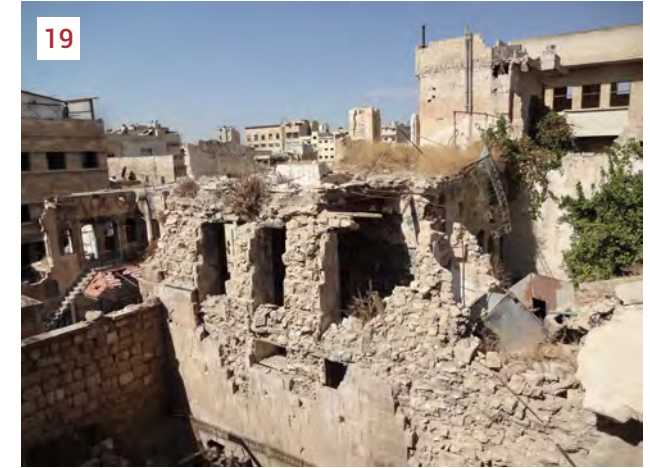
19. The destruction in the northern section of the building (October, 2019)
19. التهدم في القسم الشمالي من المبنى (تشرين الأول, 2019)

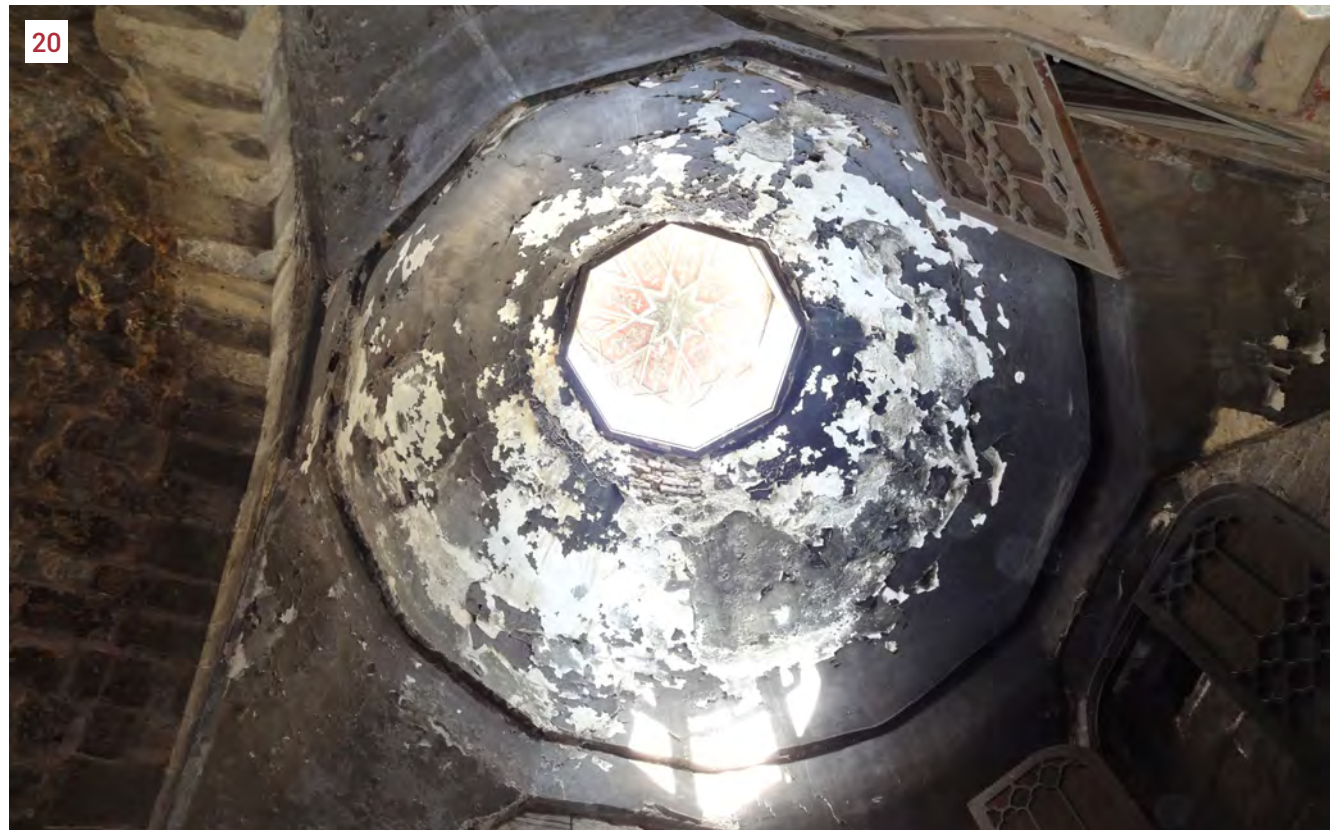
20. The fire traces in the northern section (October, 2019)
20. آثار الحريق في القسم الشمالي من المبنى (تشرين الأول, 2019)

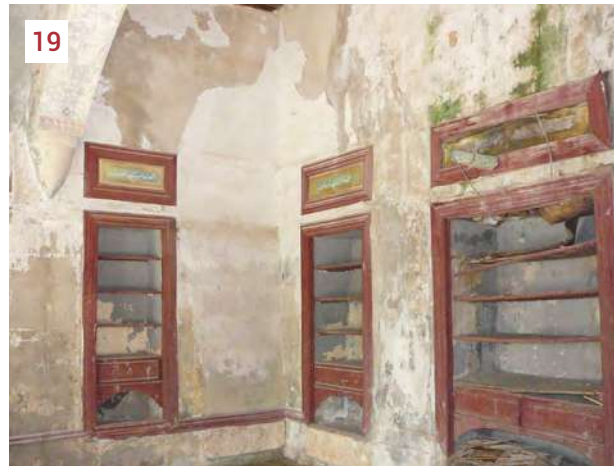
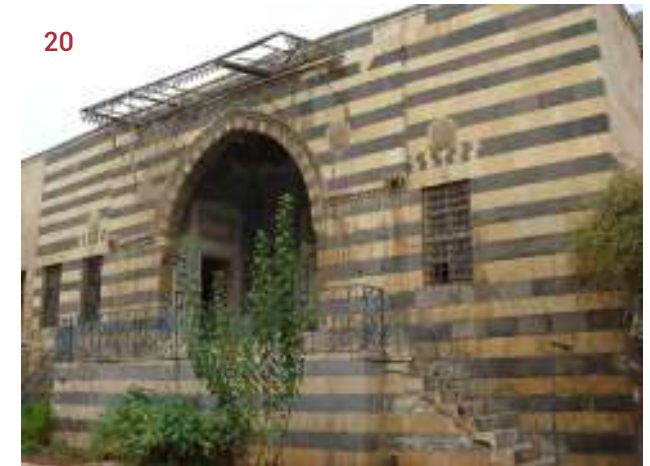
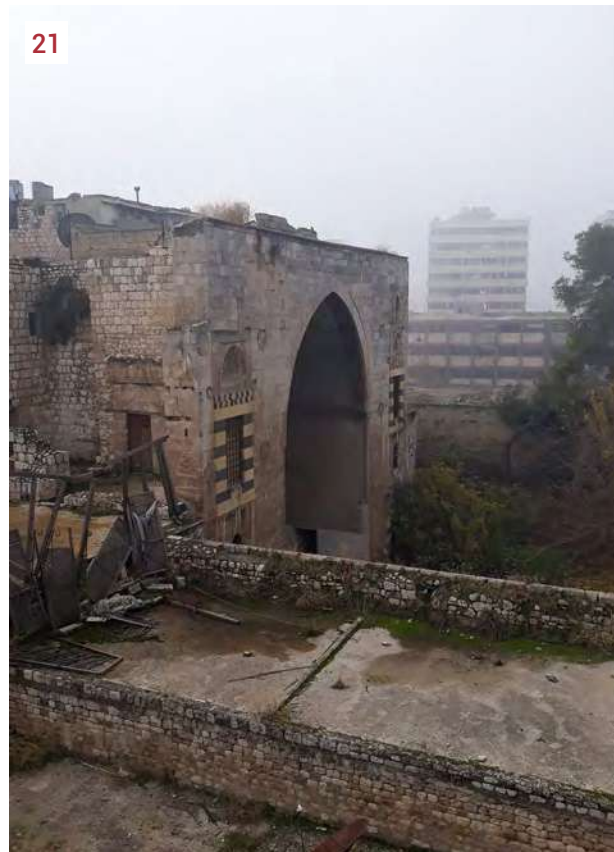
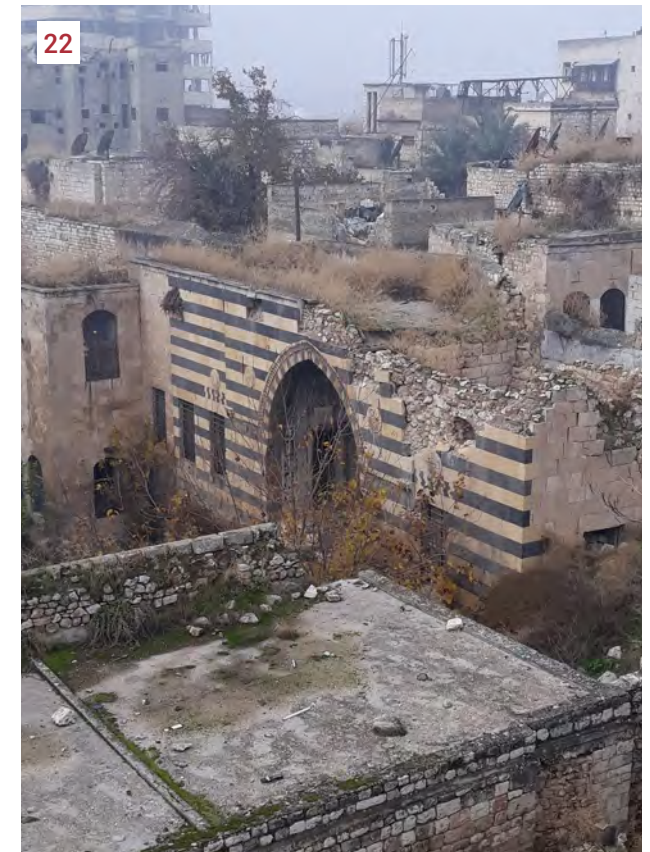
The building could not be accessed. The recent site photos taken from the surroundings show the façade of the northern iwan to be partly destroyed. Some glazed tiles and other decorative elements have been looted. In addition to this direct damage, the abandonment of the building and the lack of maintenance have badly affected most of the spaces, especially those already ruined prior to 2011.

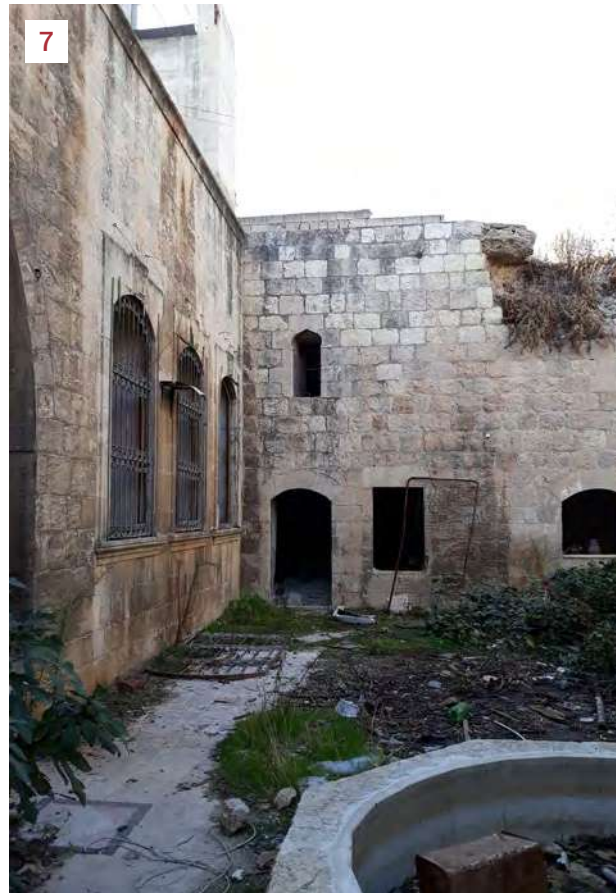
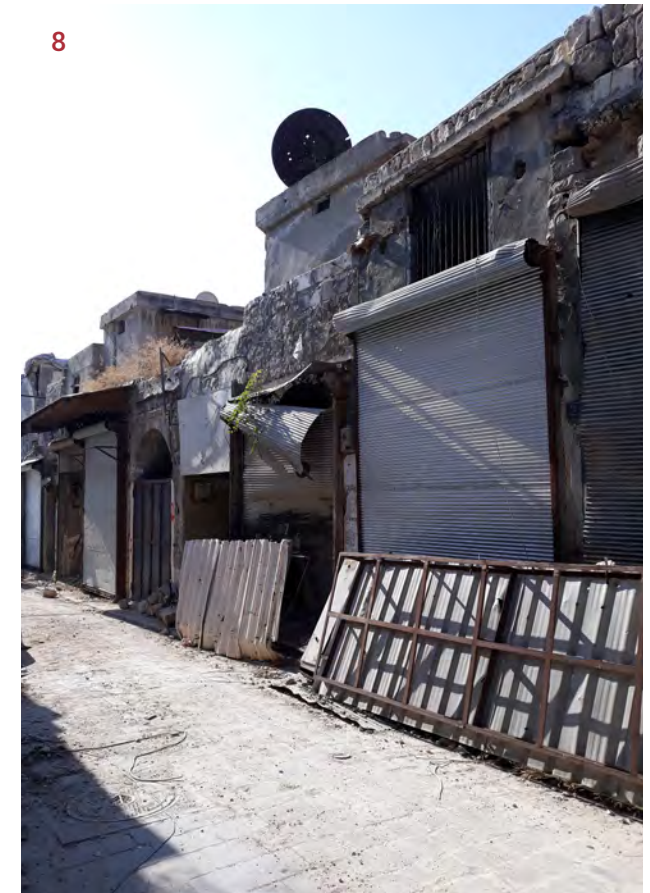
The recent site photos show several spots that have been partially destroyed by random shelling.

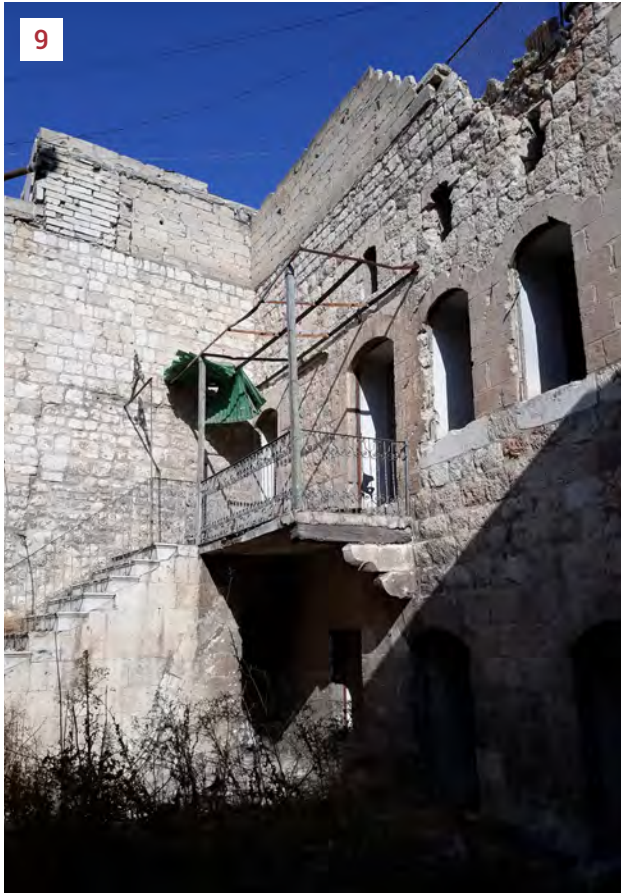
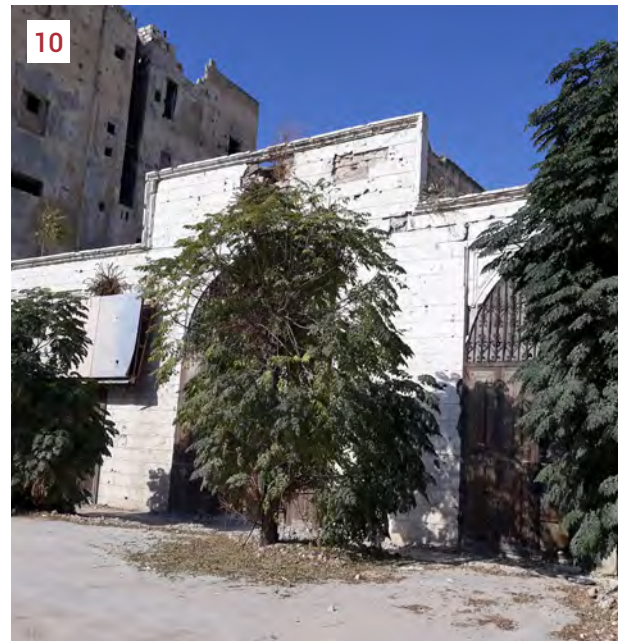
9. The damages in the northwestern section (November, 2019)
9. الأضرار الحاصلة في الوحدة الشمالية الغربية (تشرين الثاني، 2019)

10. The external southern façade of the building overlooking Al Sijn Street (November, 2019)
10. الواجهة الخارجية الجنوبية المطلّة على شارع السجن (تشرين الثاني، 2019)

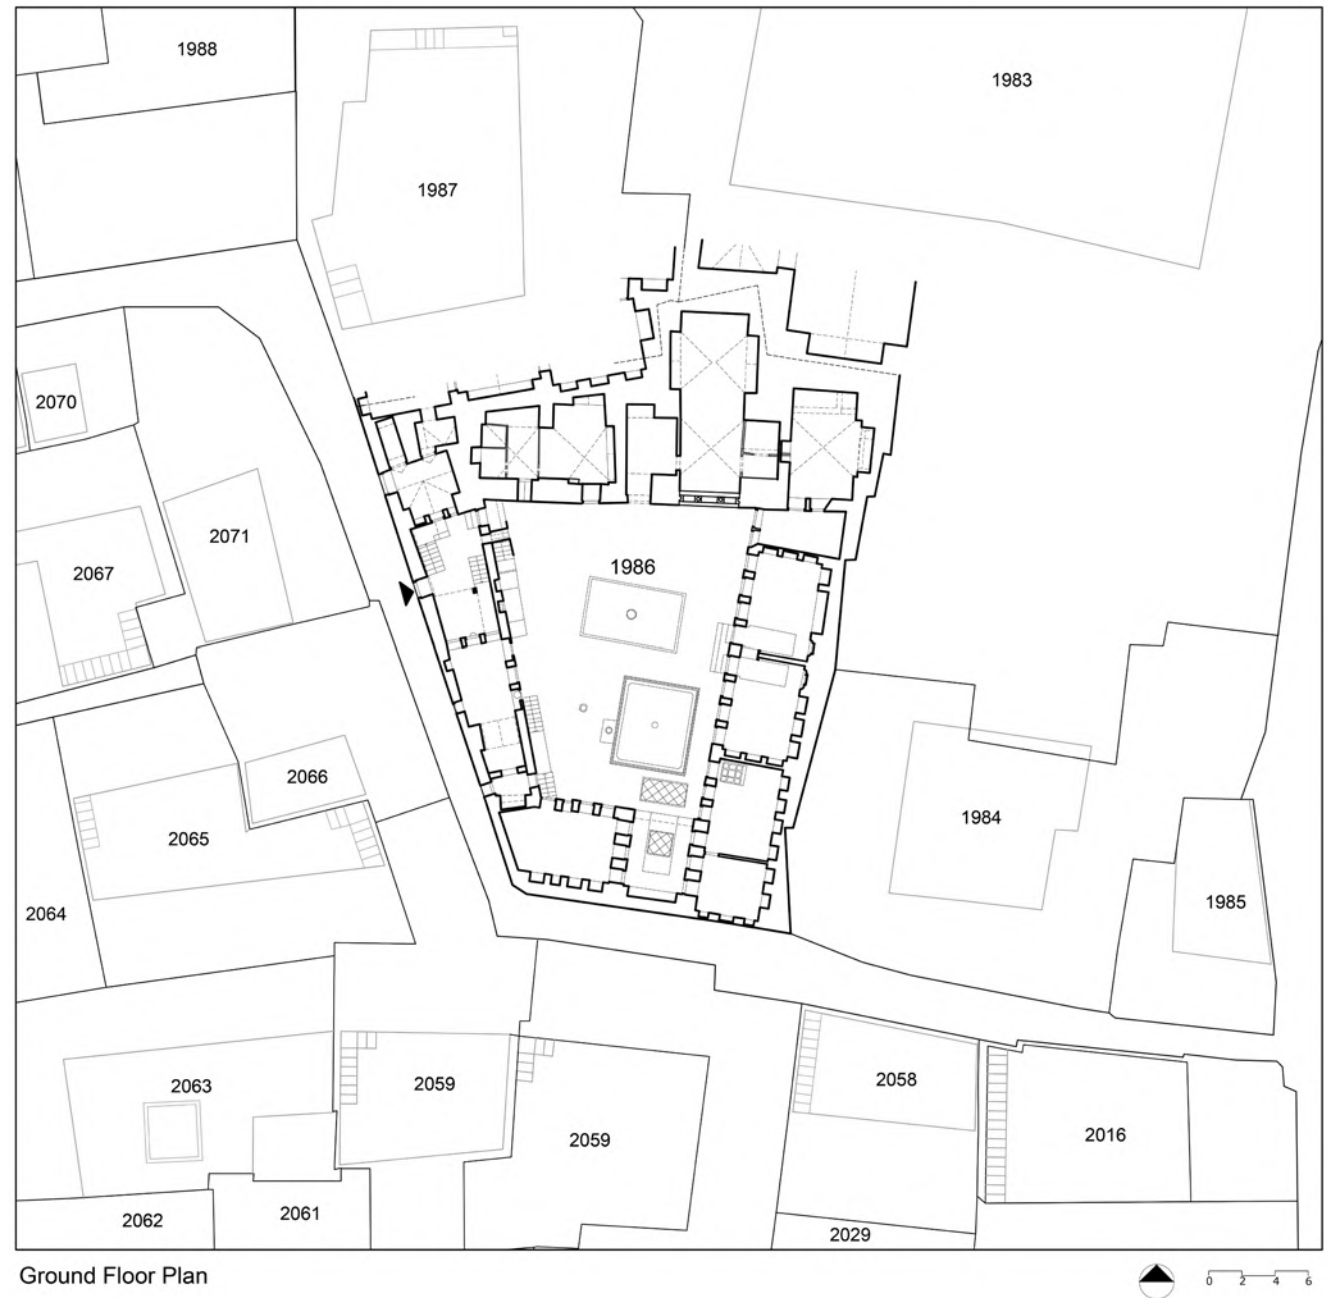
The building could not be accessed. The satellite image shows partial destruction of roofs and wall in the northern wing.

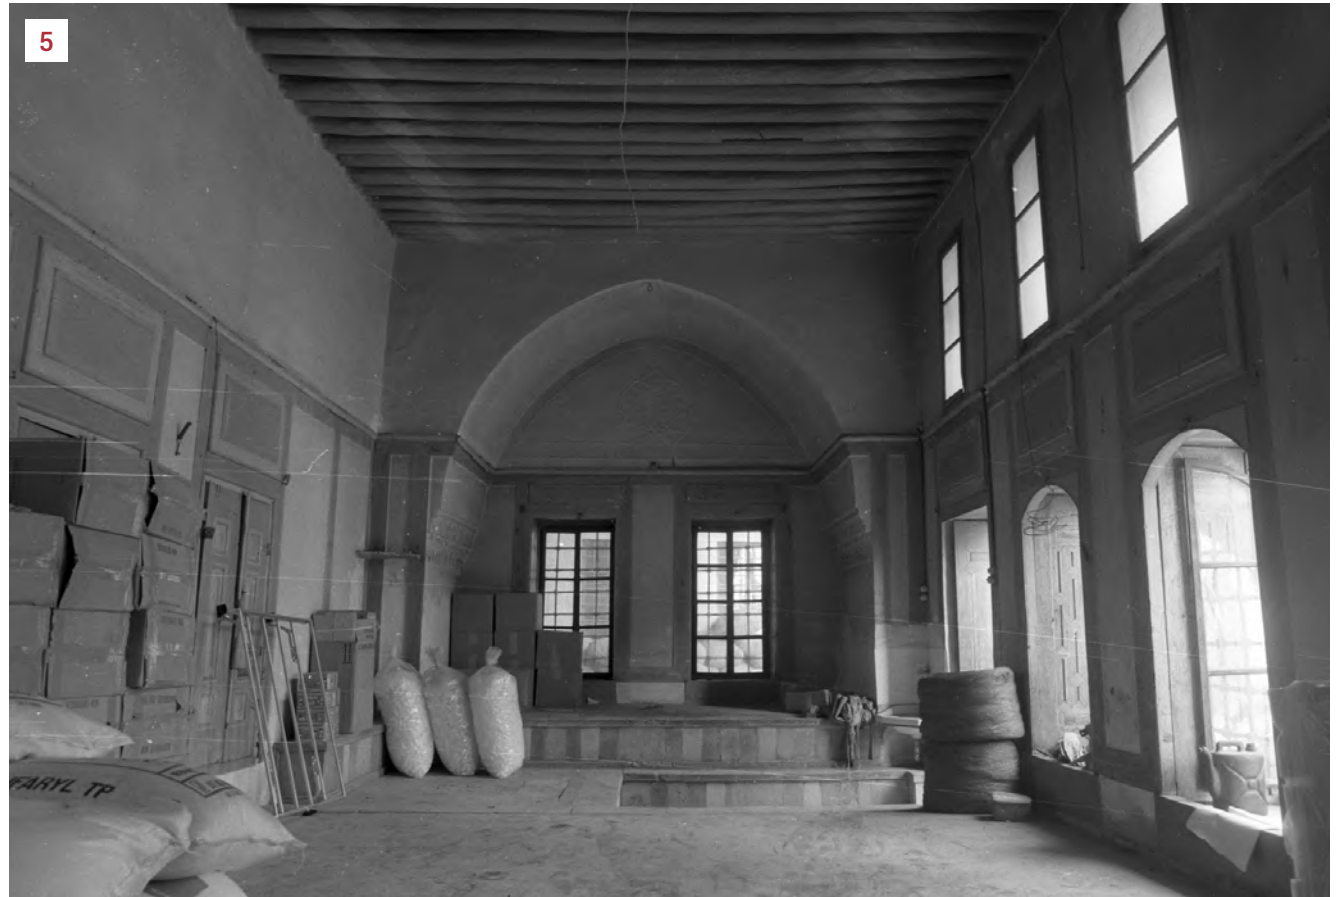
The building could not be accessed. The satellite image shows that the house has been partly destroyed. Most of the roofs and the upper sections of the walls have collapsed.

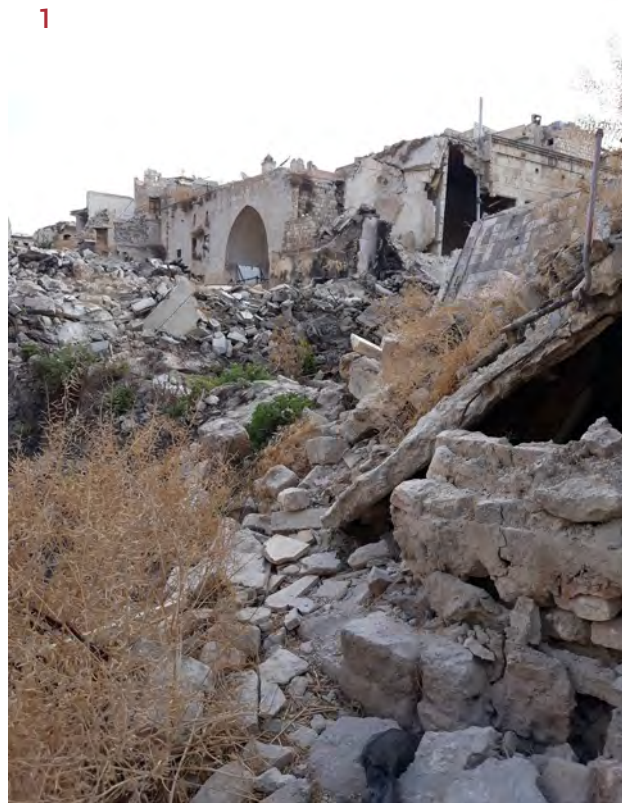
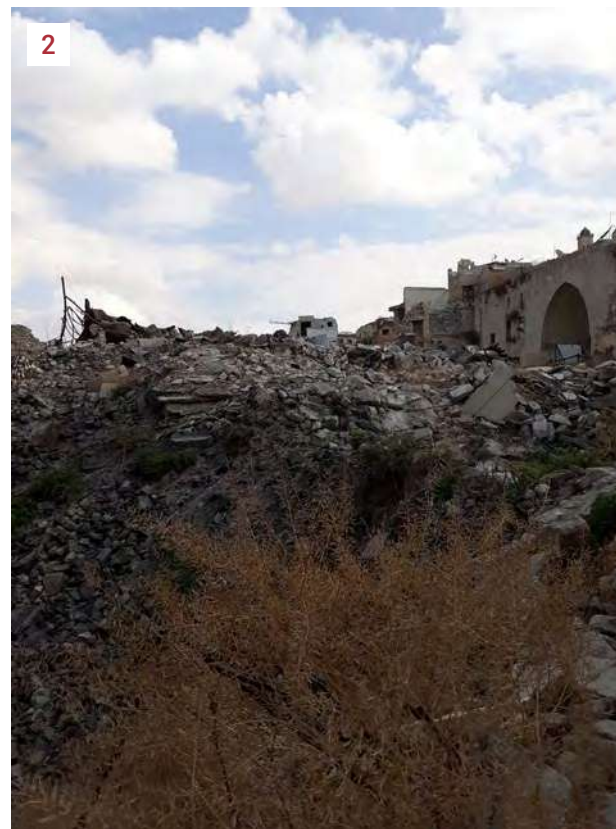
The building has been destroyed except for the southern iwan and the rooms on the southeastern corner.

1. The remaining sections of the building (October, 2019)
1. الأجزاء المتبقية من البناء (تشرين الأول, 2019)

2. The current condition of the building (October, 2019)
2. الوضع الحالي للبناء (تشرين الأول, 2019)

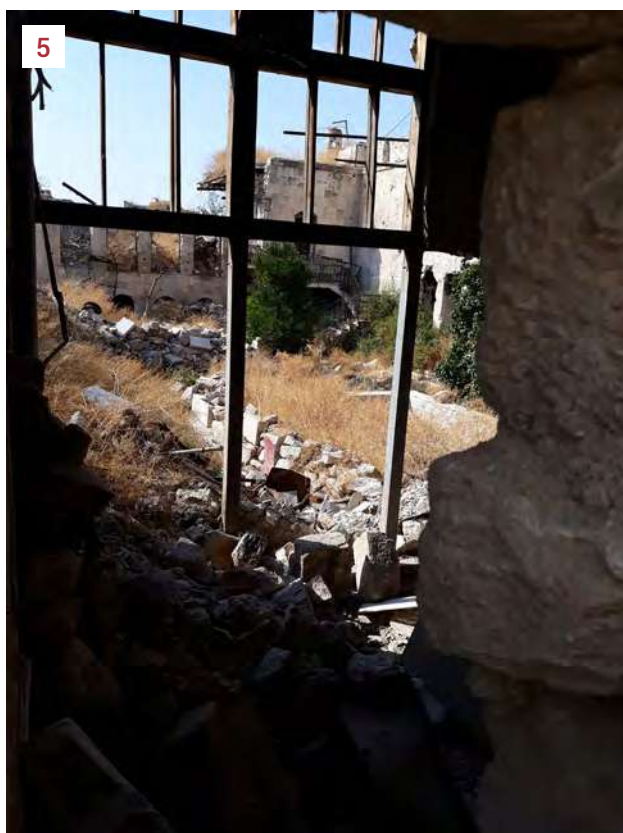
The southern and western sections of the building have been completely destroyed. The recent site photos show severe damage to the remaining sections.

5. The current condition of the building (November, 2019)
5. الوضع الحالي للبناء (تشرين الثاني, 2019)

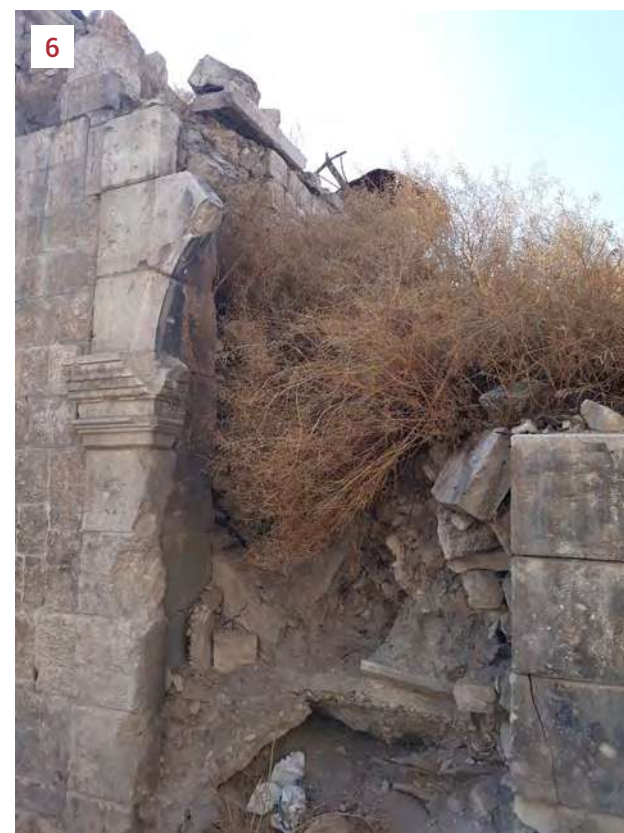
6. The severe damages in the eastern facade (November, 2019)
6. الأضرار الجسيمة في الواجهة الشرقية (تشرين الثاني, 2019)

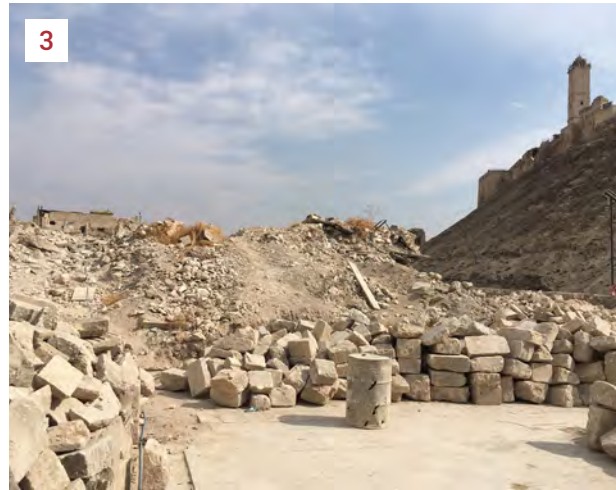
The southern section of the residence, plot No. 3511, has been totally destroyed. Only the southwestern section of the external wall, together with the two courtyard entrances, has survived. The northern section of the residence, plot No. 3517, has been partly destroyed. The most damaged section is the eastern one.

3. The current condition of the southern section, plot No. 3511 (October, 2019)
3. الوضع الراهن للقسم الجنوبي, العقار رقم 3511 (تشرين الأول, 2019)

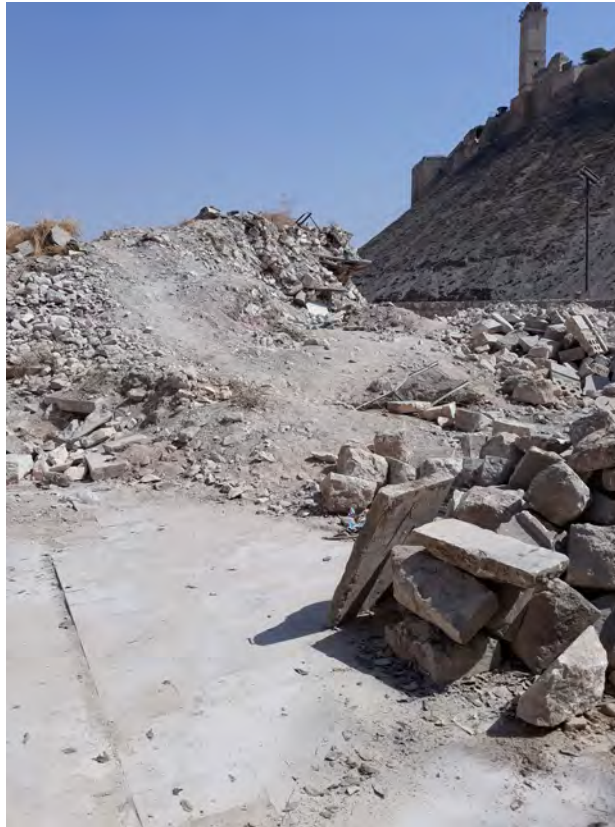
1. Totally destroyed
مدمر بشكل كامل

Total collapse of horizontal and vertical structures
انهيار العناصر الإنشائية الأفقية والعمودية بشكل كامل

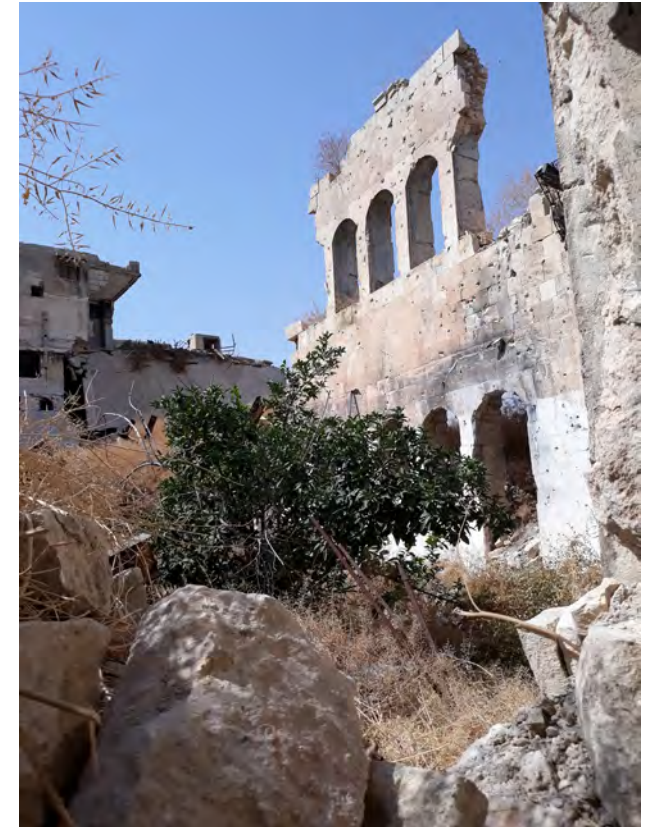
2. Partly destroyed
مدمر بشكل جزئي

Collapse of parts of the horizontal and/or vertical structures
انهيار أجزاء من العناصر الإنشائية الأفقية و/أو العمودية

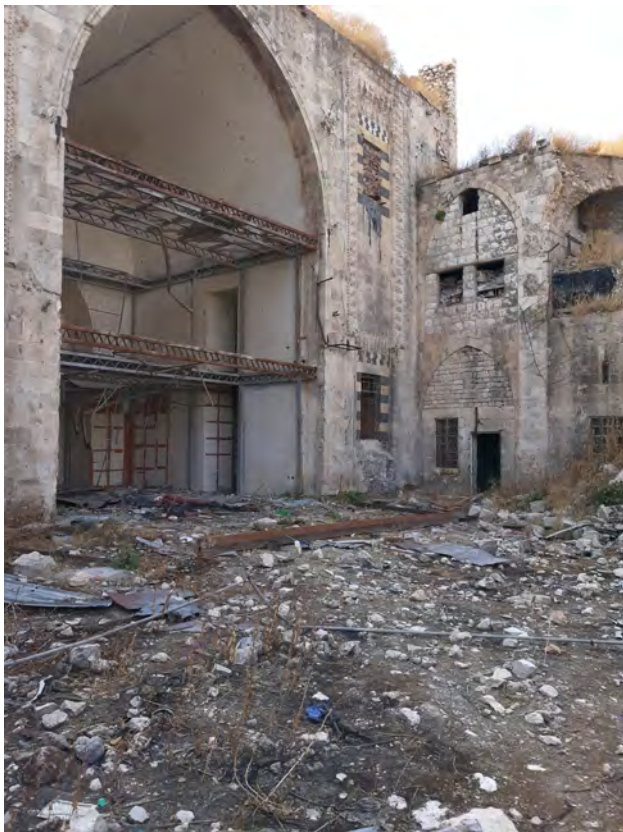
3. Seriously damaged متضرر بدرجة كبيرة

Serious damage but no sign of major collapse of the horizontal and/or vertical structures
ضرر بالغ في العناصر الإنشائية الأفقية و/أو العمودية دون وجود دليل على انهيار إنشائي
