POST-CONFLICT DOCUMENTATION OF A HISTORIC NEIGHBORHOOD (SUWAYQAT ALI AREA – OLD CITY OF ALEPPO)

Dima Dayoub

Ruba Kasmó

Anne Mollenhauer

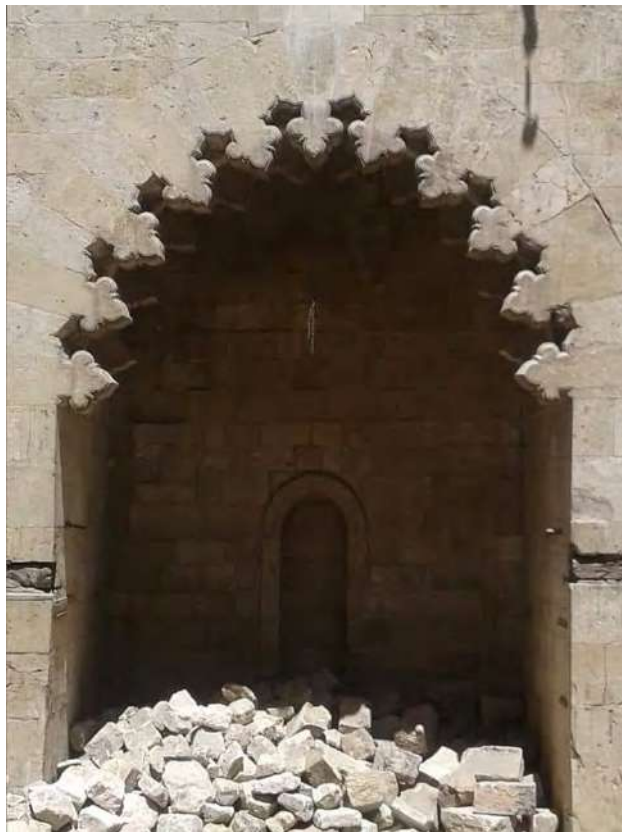
4. Noticeably damaged متضرر بدرجة ملحوظة

Noticeable damage in the building limited to building materials and architectural features
ضرر ملحوظ في المبنى يقتصر على مواد البناء والعناصر المعمارية

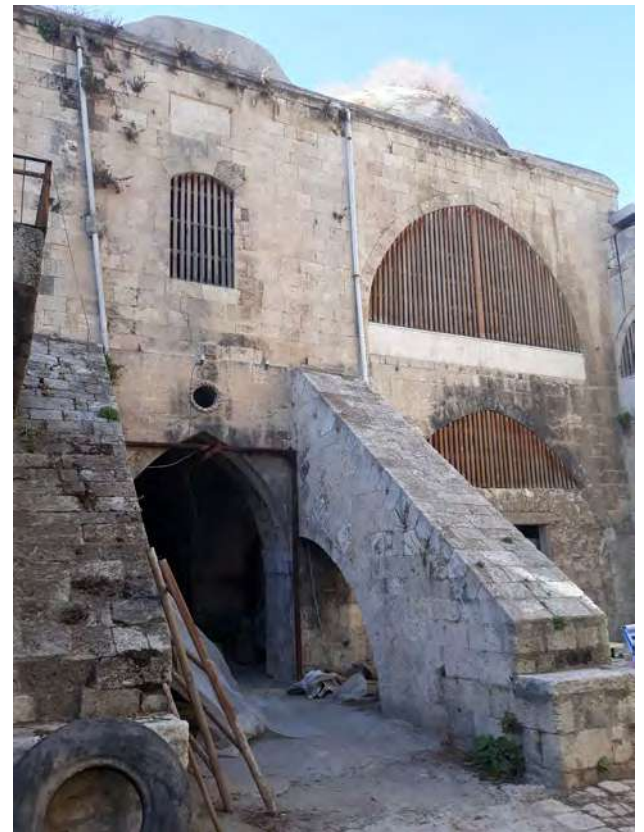
5. Slightly damaged متضرر بشكل طفيف

Superficial and limited damage in the building
ضرر سطحي ومحدود في المبنى

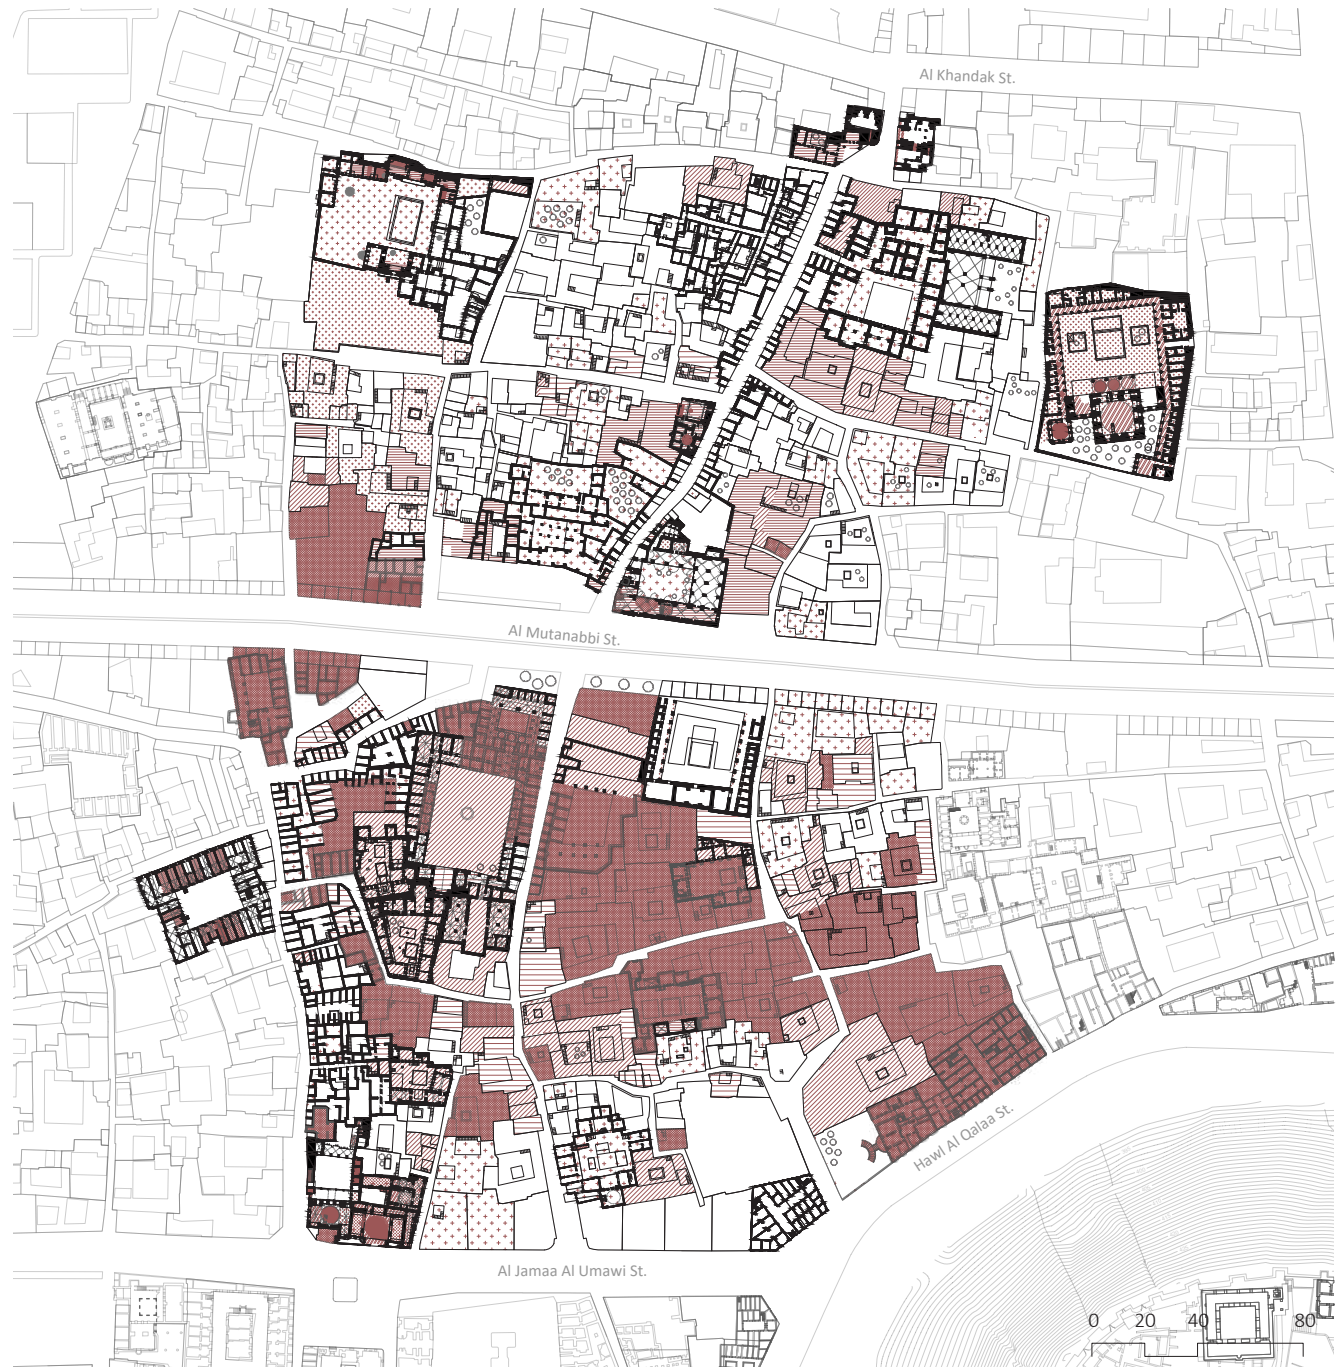
DAMAGE ASSESSMENT 2019

The neighborhoods that comprise Suwayqat Ali, as defined for this case study, have been seriously damaged. On 389 plots, the condition is as follows: totally destroyed 12% (46 plots); partly destroyed 12% (47 plots); seriously damaged 10% (37 plots); noticeably damaged 13% (52 plots); and slightly damaged 53% (207 plots).
